Przedmiotem opracowania jest wykonanie Ekspertyzy technicznej dotyczącej przyczyn uszkodzenia elewacji budynku Sądu Rejonowego w Hajnówce , 17-200 Hajnówka, ul. Warszawska 87 w zakresie:

ZAŁĄCZNIK NR 2
SERWIS FOTOGRAFICZNY

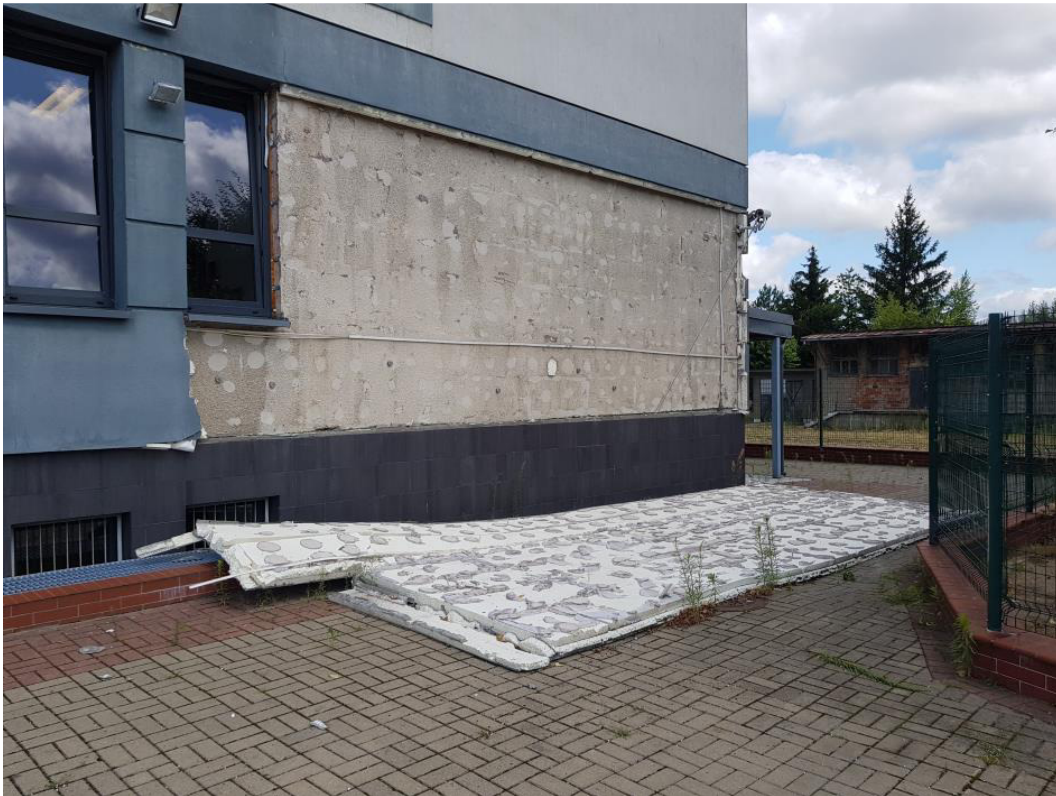
Zdjęcie fot. 1 przedstawia ogólny widok uszkodzonej (oderwanej) elewacji. Należy zauważyć, że wierzchnia warstwa starego tynku została oderwana w miejscach zastosowania kleju do styropianu. Rozmieszczenie kleju na płytach

Fot. 1. Widok ogólny uszkodzenia przedmiotowej elewacji

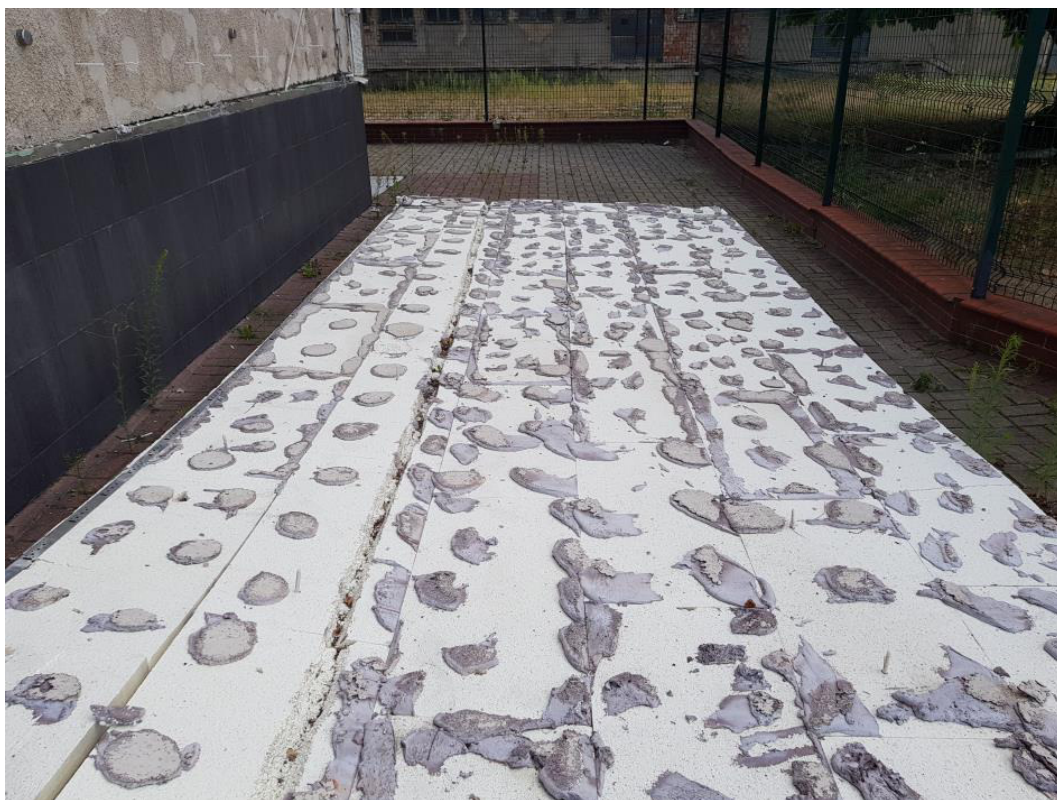
Fot. 3. Widok kleju chaotycznie naniesionego na płyty styropianowe

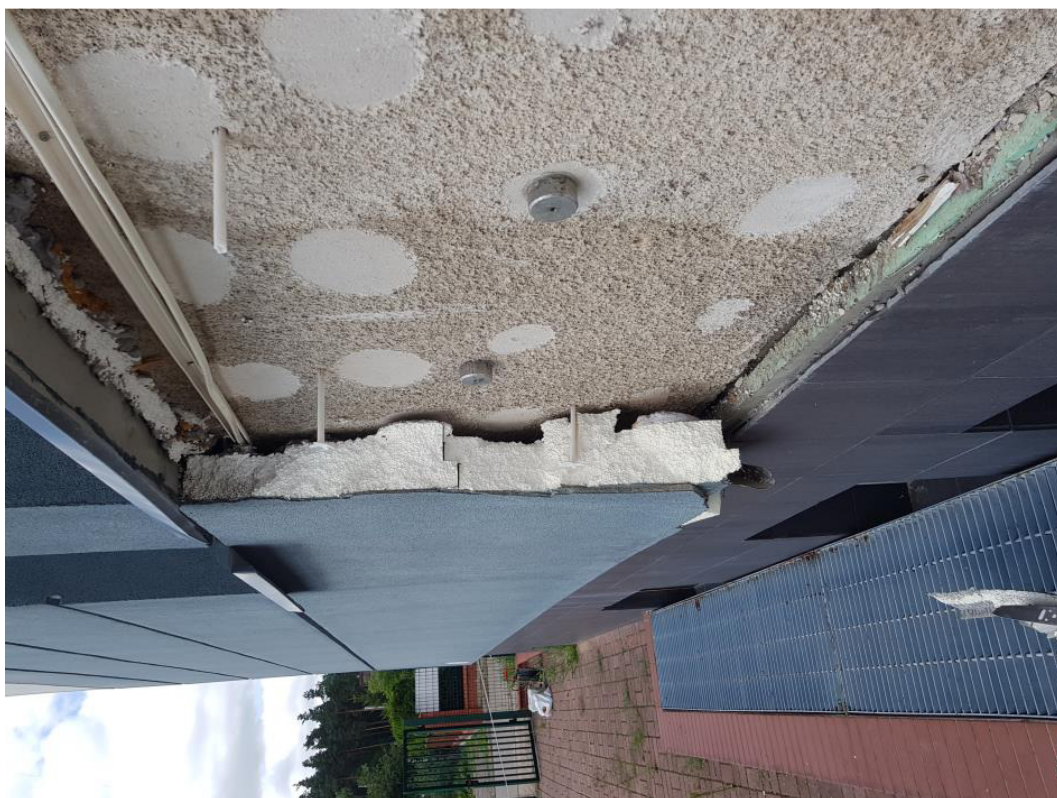
styropianowych zobrazowano na fot. 3. Ponadto fot. 4 oraz fot. 6 przedstawia pozostałą na budynku część elewacji, która ewidentnie też jest uszkodzona - oderwana od obiektu (zbliżenie widoczne na fot. 7).

Fot. 4. Widok uszkodzenia pozostałej części elewacji

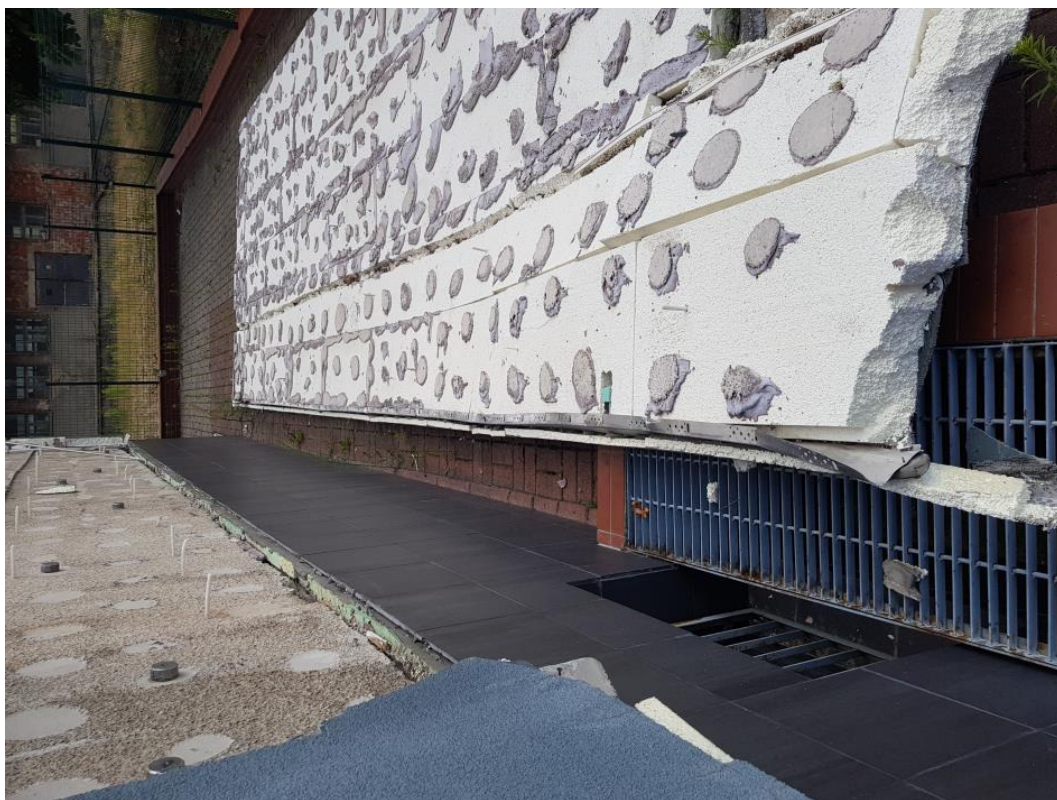
Fot. 5. Zerwana część elewacji wraz z dolną listwą mocującą

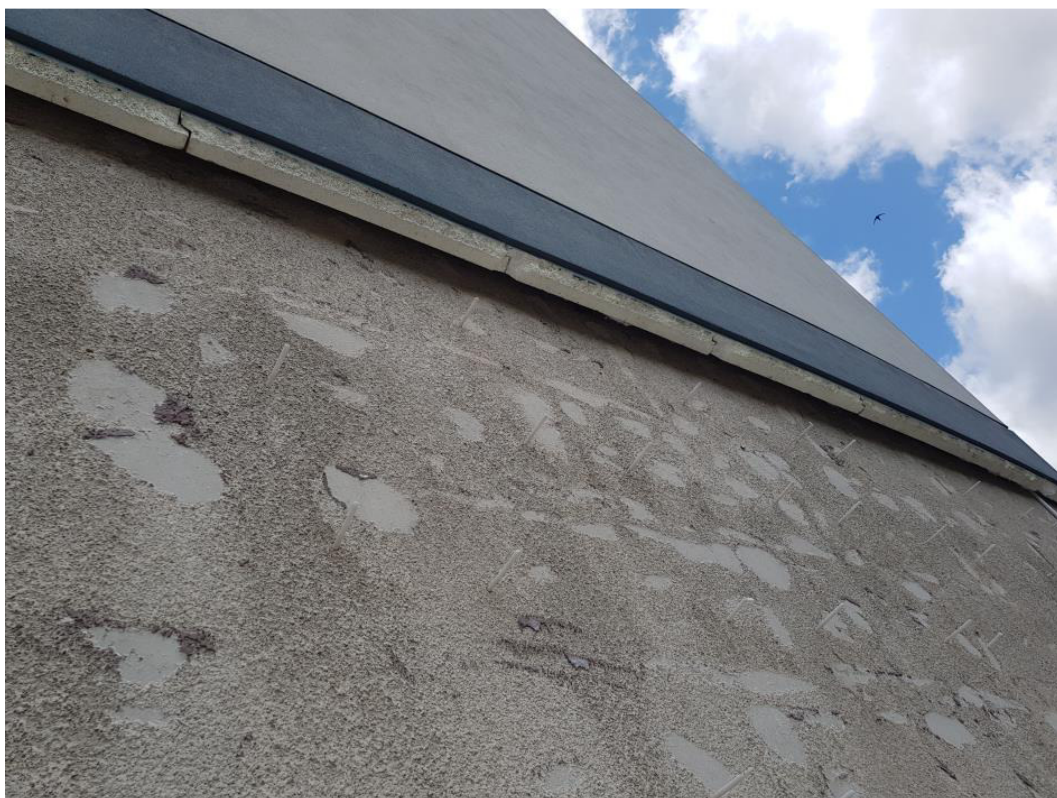
Fot. 6. Pozostała część elewacji budynku – brak przytwierdzenia do ściany szczytowej; zerwane mocowania (elewacja trzyma się na wtopionej siatce)

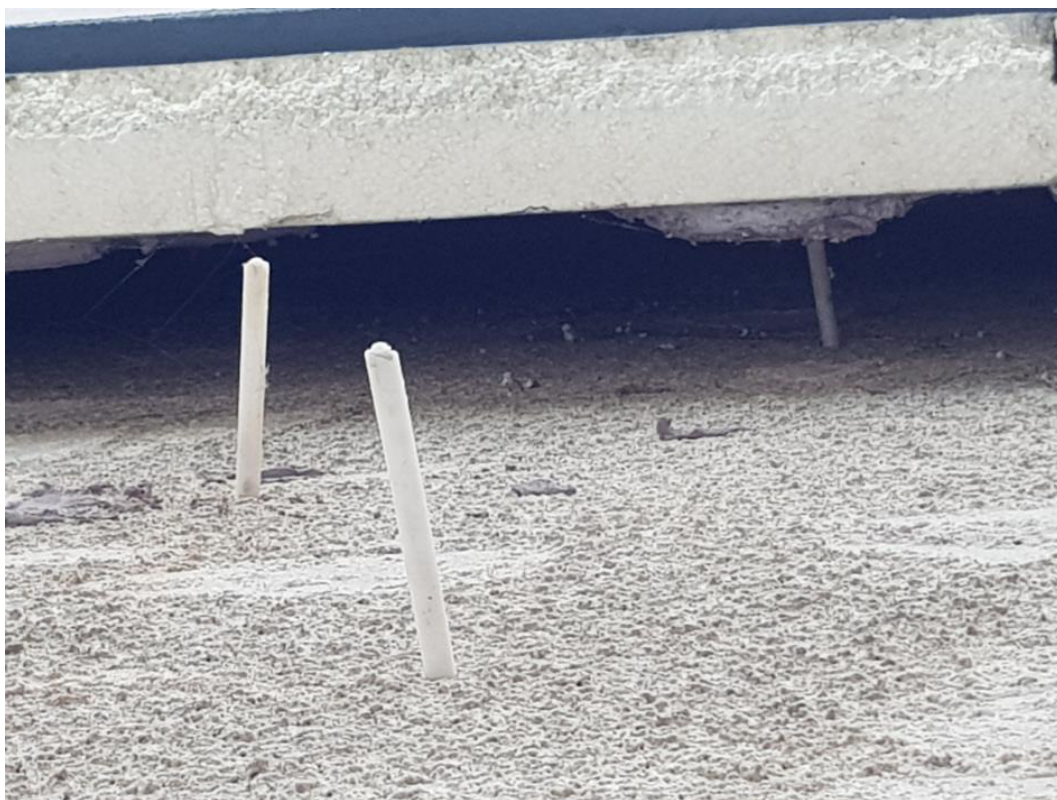
Fot. 7. Widok odspojonej pozostałej części elewacji

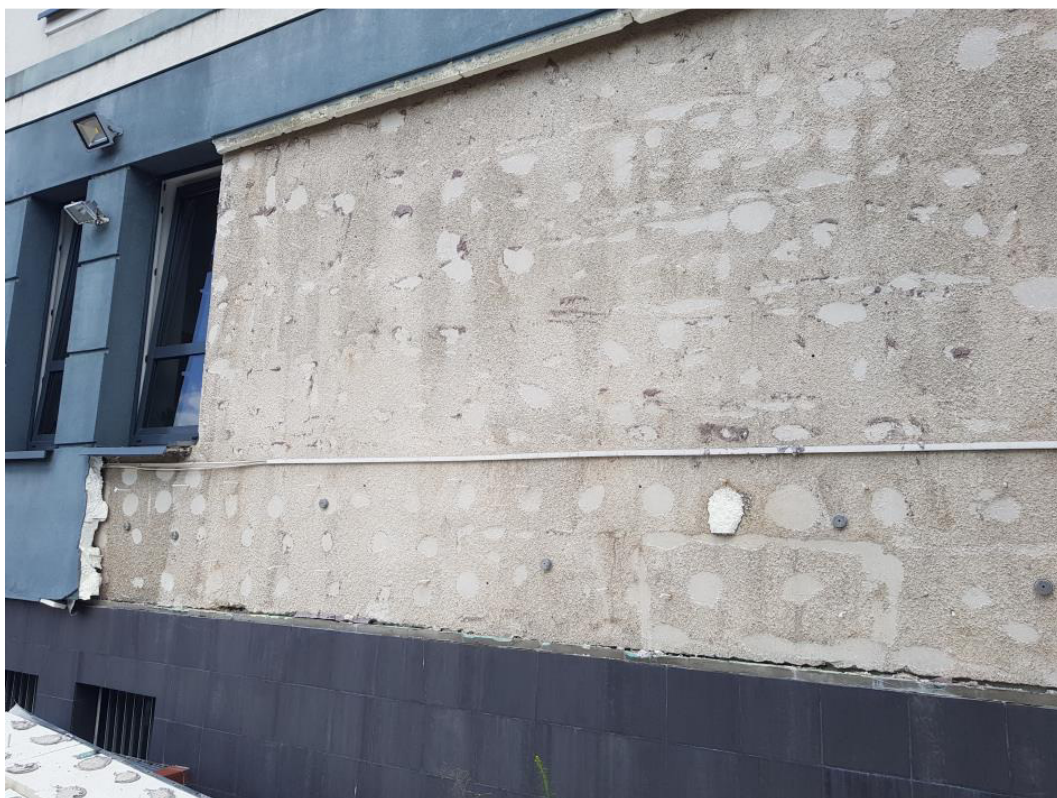
Fot. 8. Widok starego tynku z zerwaną wierzchnią warstwą w miejscu przyklejenia płyt styropianowych

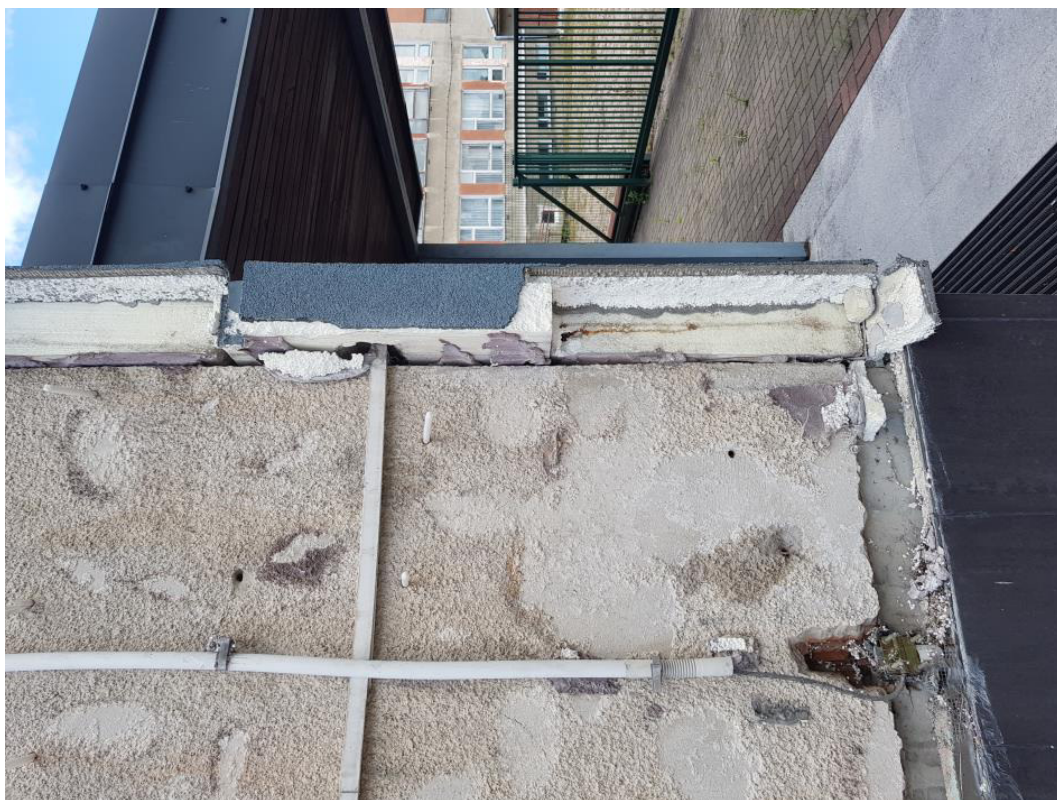
Narożna część elewacji przedstawiona została na fot. 9, gdzie należy zauważyć, że ocieplenie sąsiedniej ściany zostało także naruszone. Zdjęcia nr 11-14 przedstawiają zarysowania tynku powstałe w wyniku oderwania się przedmiotowej części elewacji.

Fot. 9. Narożna część elewacji oraz budynku

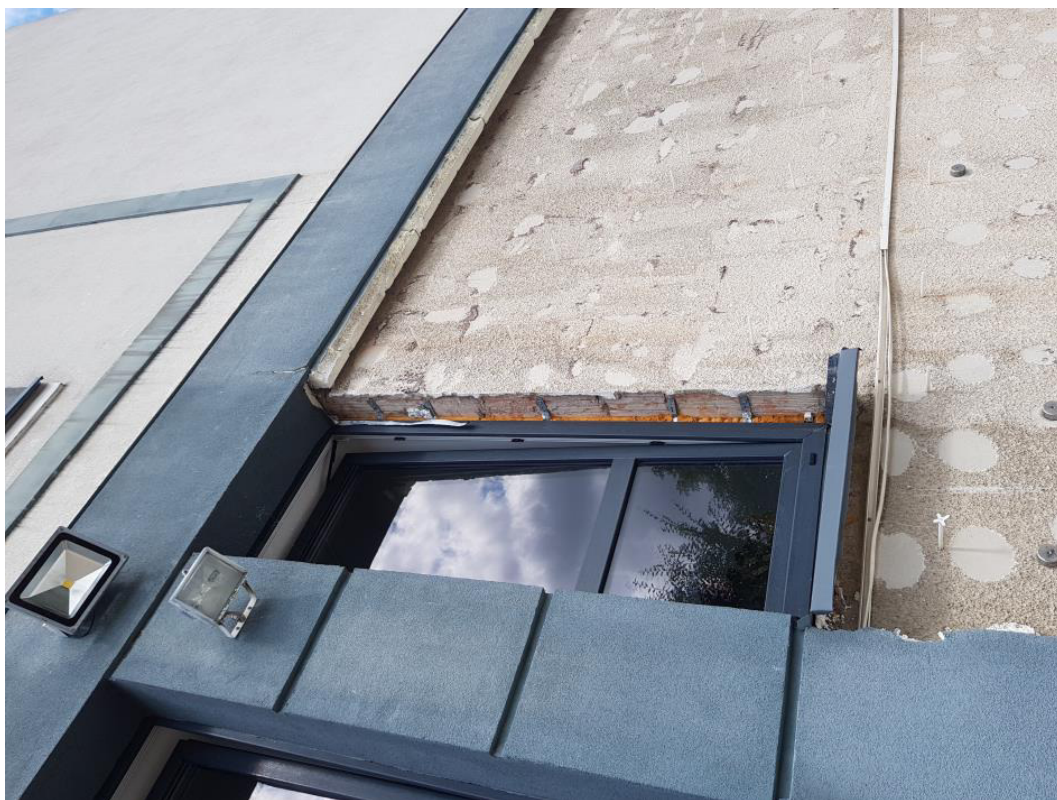
Fot. 11. Silne zarysowanie elewacji w prawym górnym narożu okna

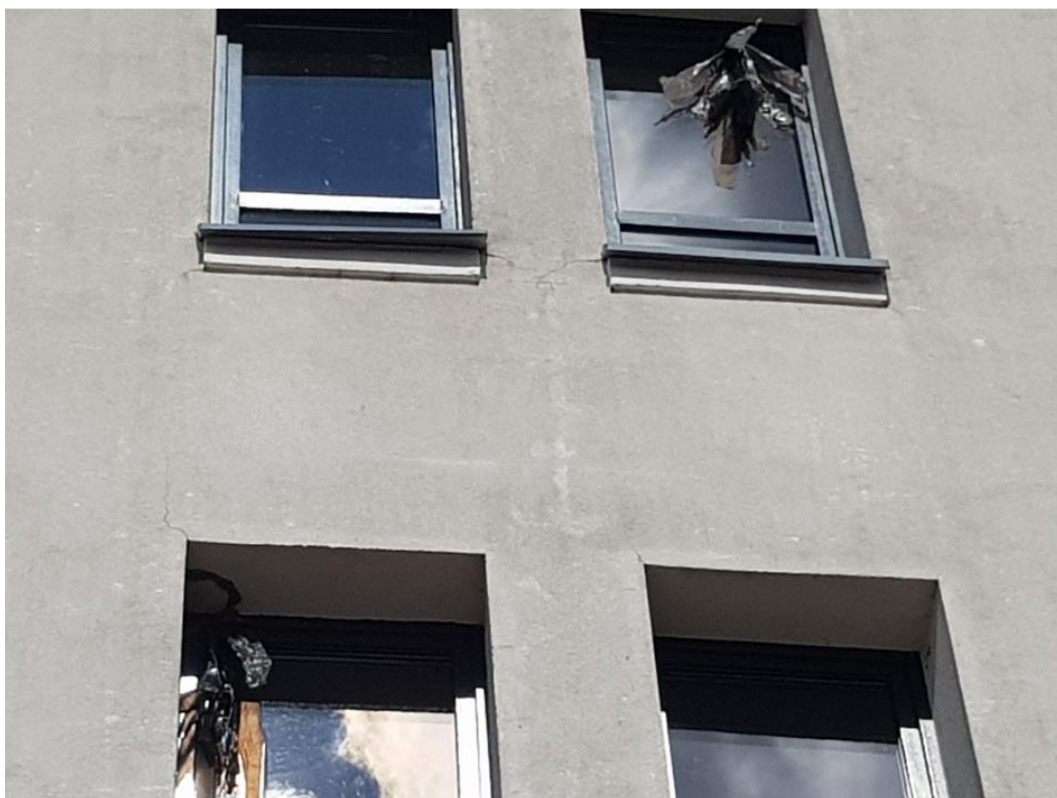
Fot. 12. Zarysowanie elewacji między dwoma oknami

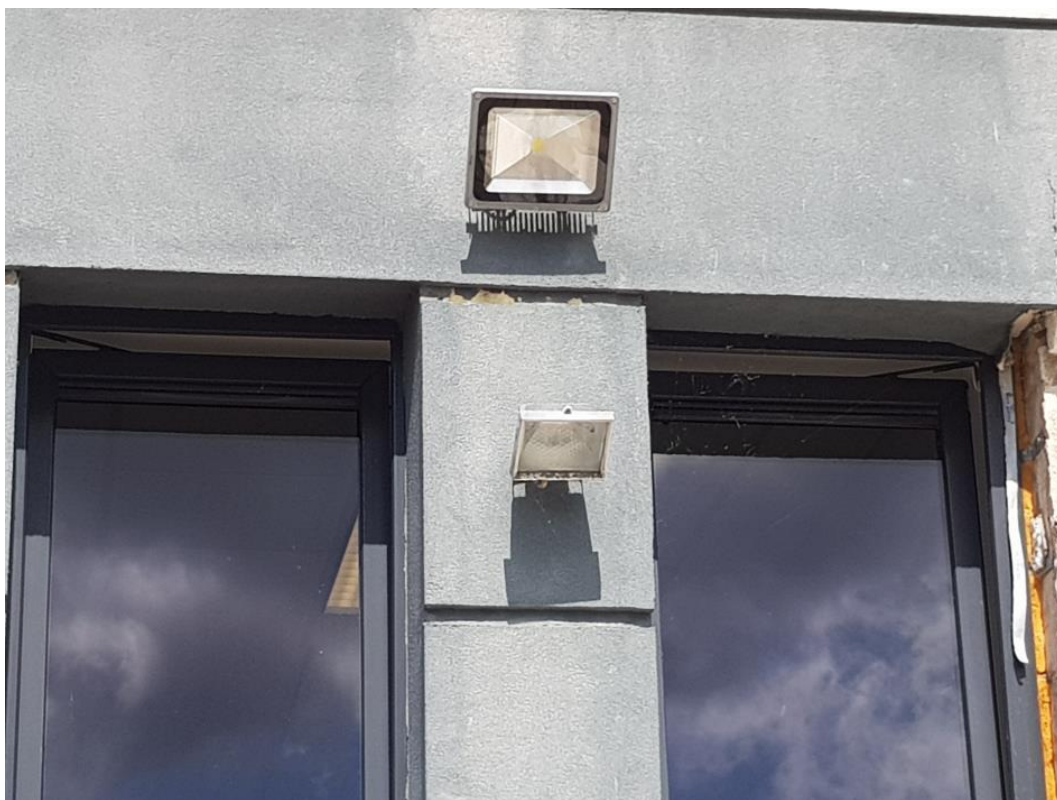
Fot. 13. Zdegradowana elewacji pod lampą

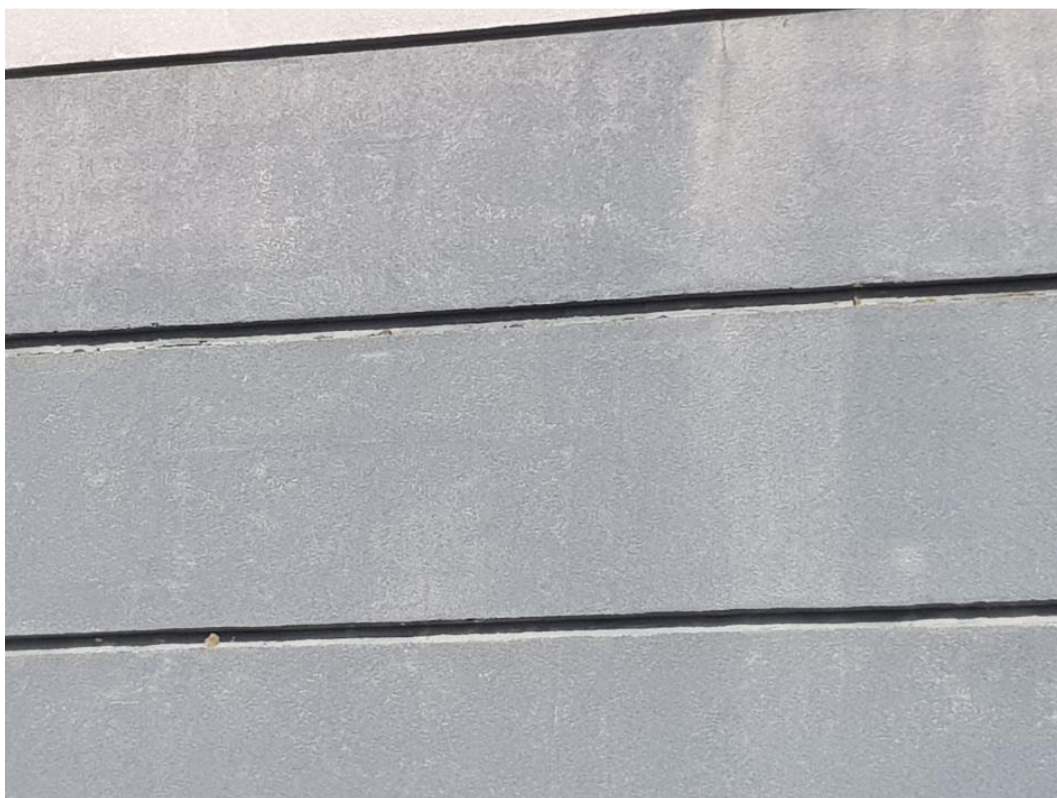
Fot. 14. Zarysowanie elewacji na gzymsie elewacji

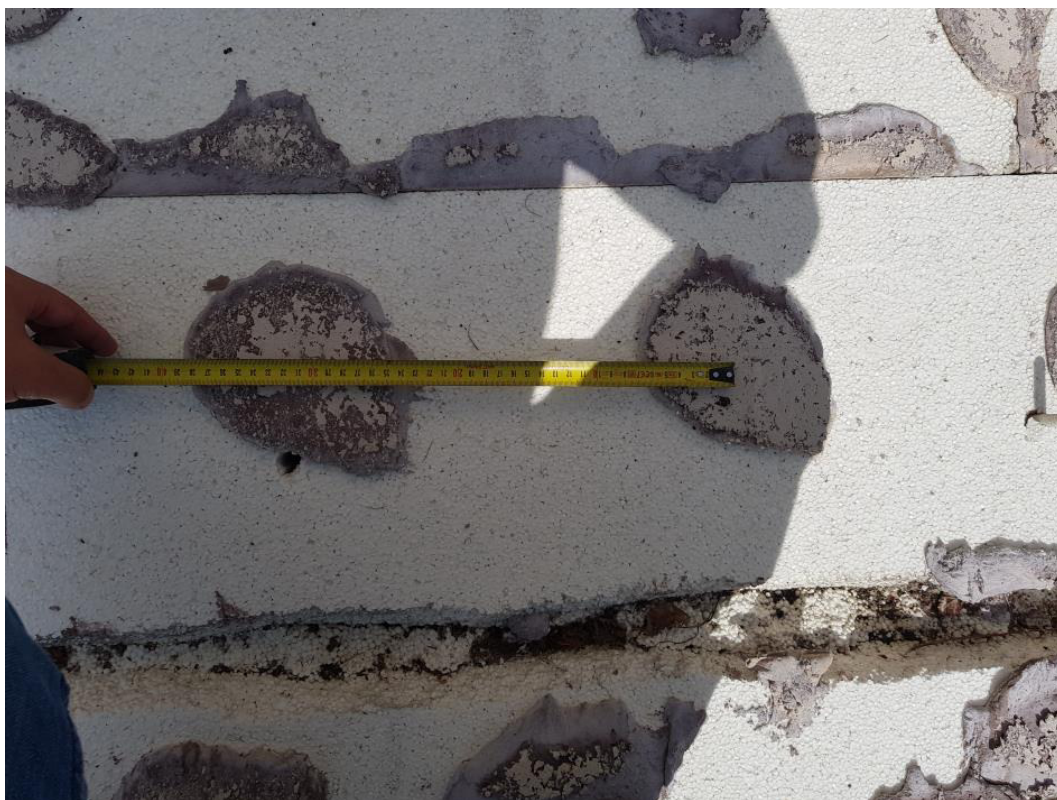
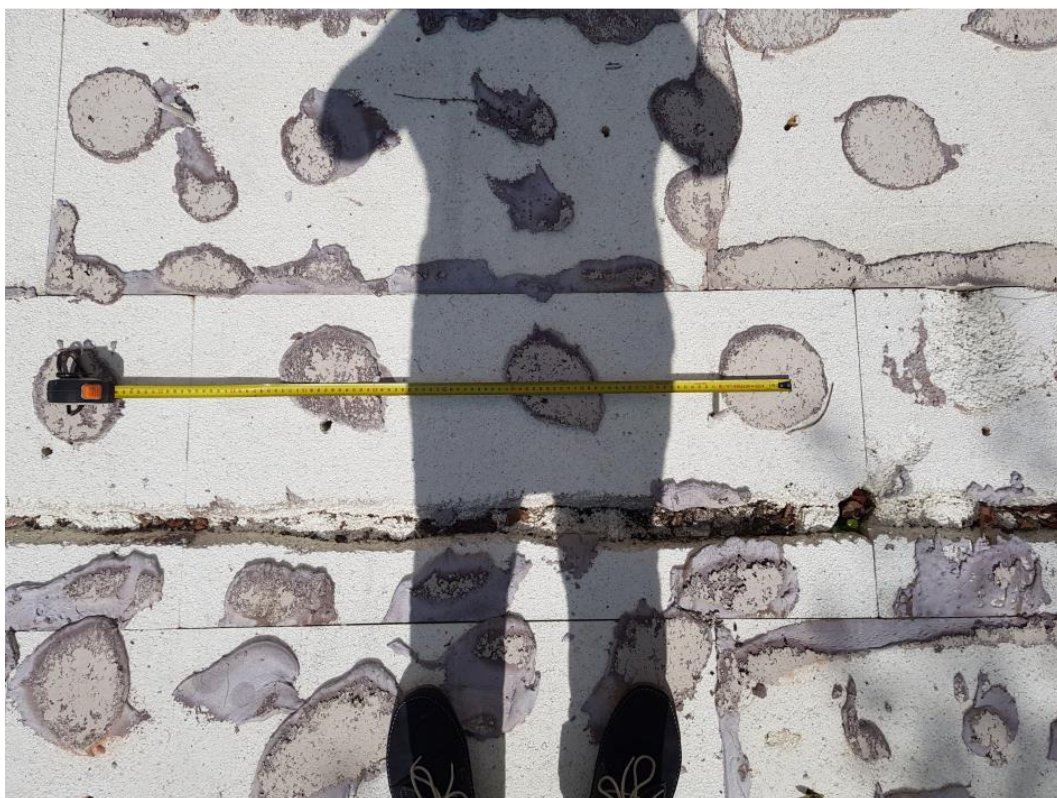
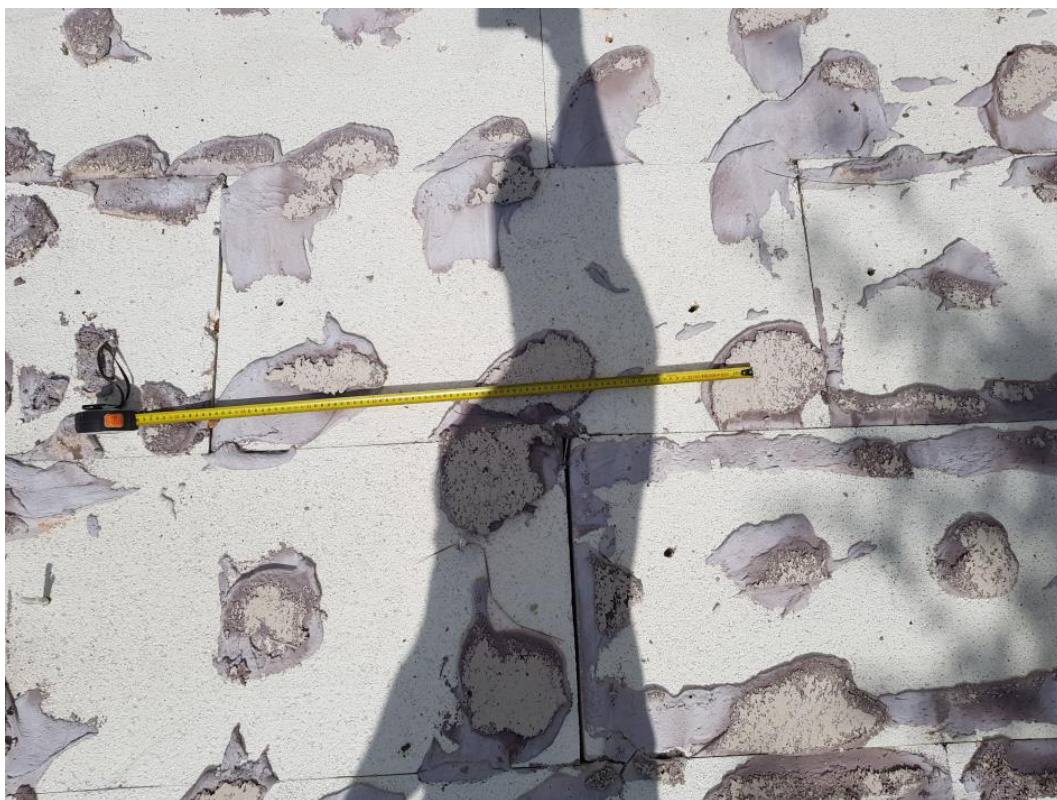
Na fot. 15 – 17 widoczne jest rozmieszczenie punktów ułożonego kleju. Należy zwrócić szczególną uwagę na brak zastosowania kleju po obwodzie płyt, tylko nieliczne płyty styropianowe zawierają takie ułożenie kleju. Co sprawia, iż przedmiotową elewację nie wykonano zgodnie z wymaganiami. Wykonane odkrywki potwierdziły, iż klej był aplikowany w ten sam nieprawidłowy sposób na całej elewacji budynku.

Fot. 15. Rozstaw „placków” kleju mocującego – 30 cm

Fot. 16. Rozstaw „placków” kleju mocującego – 30 – 34 cm

Fot. 17. Rozstaw „placków” kleju mocującego – 32 – 34 cm

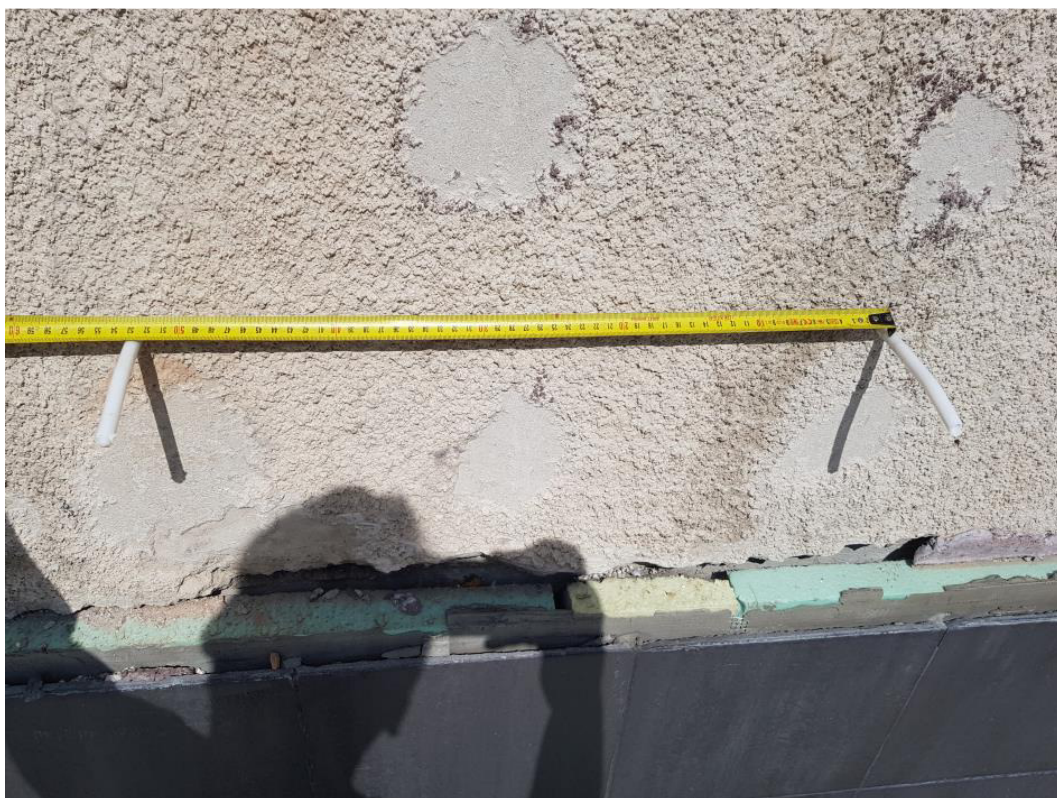
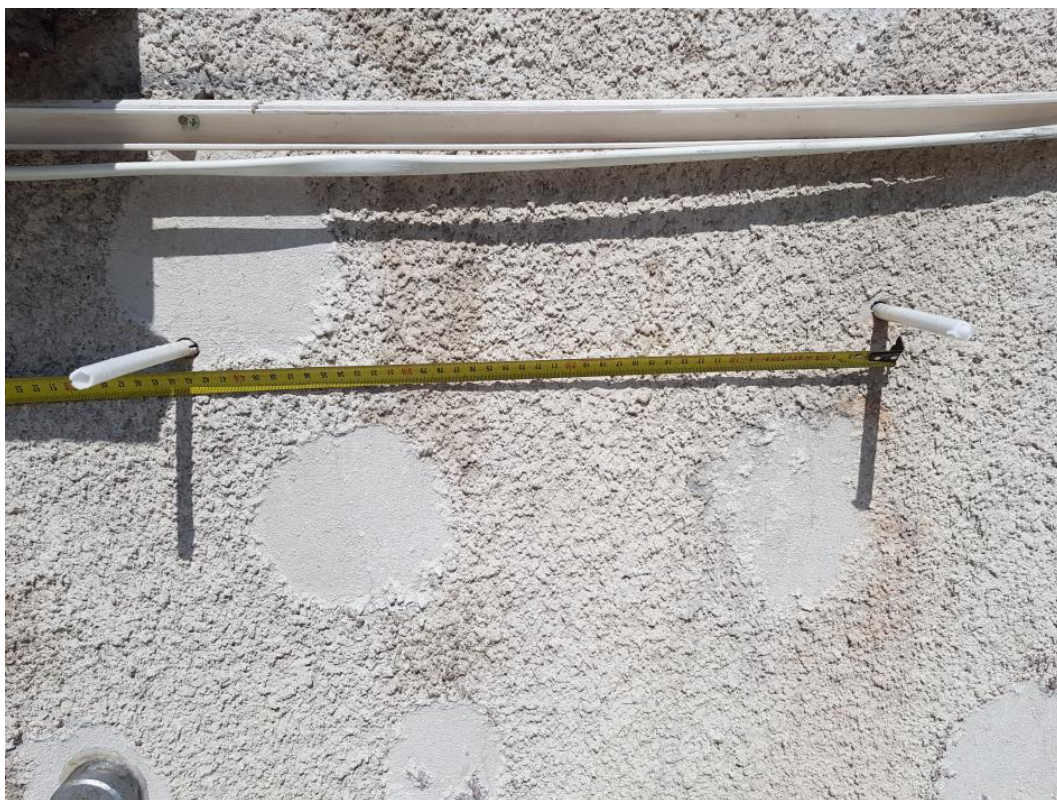
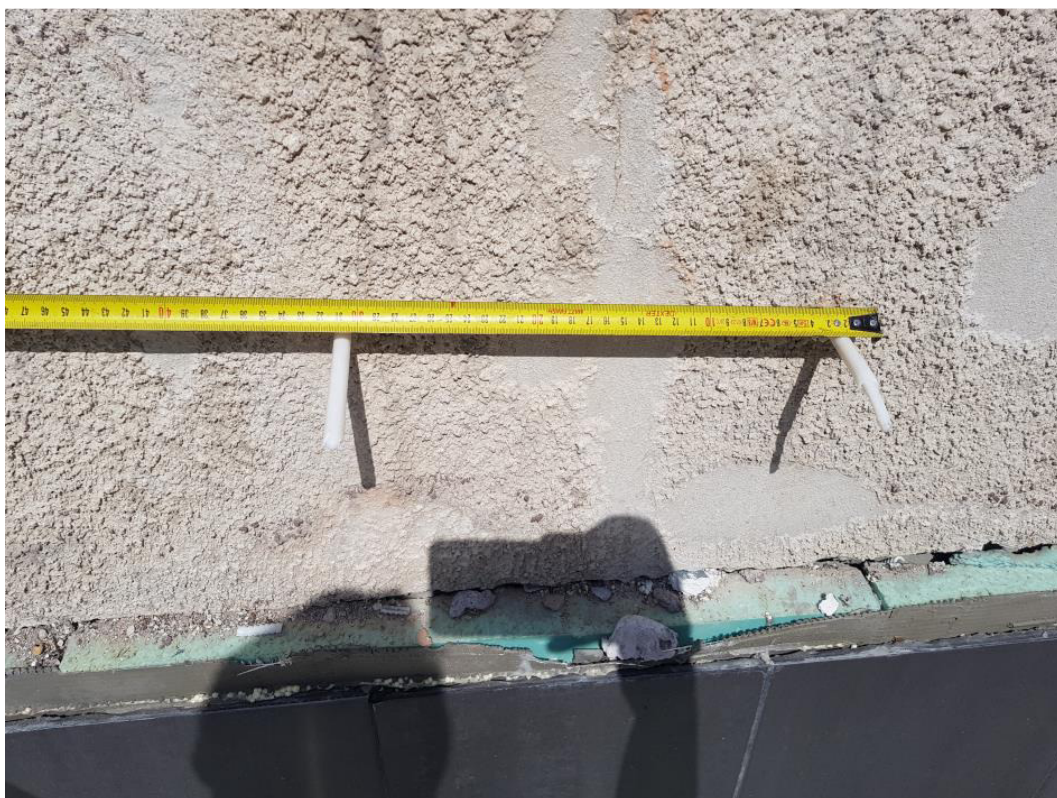
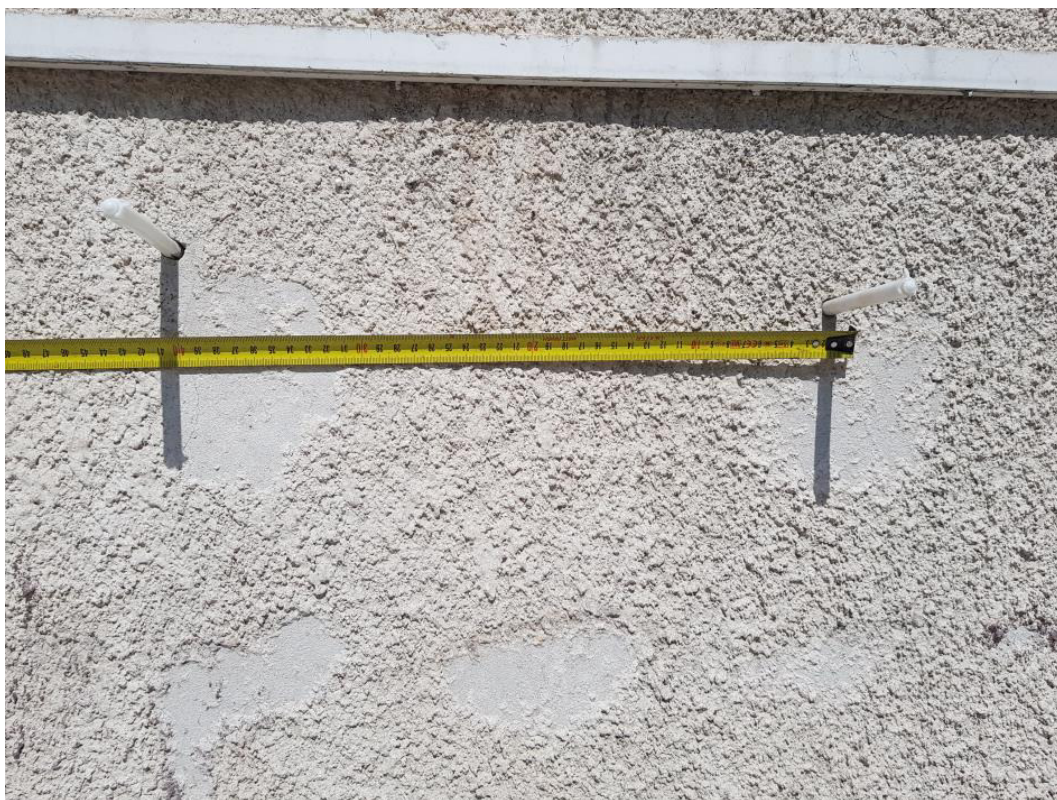
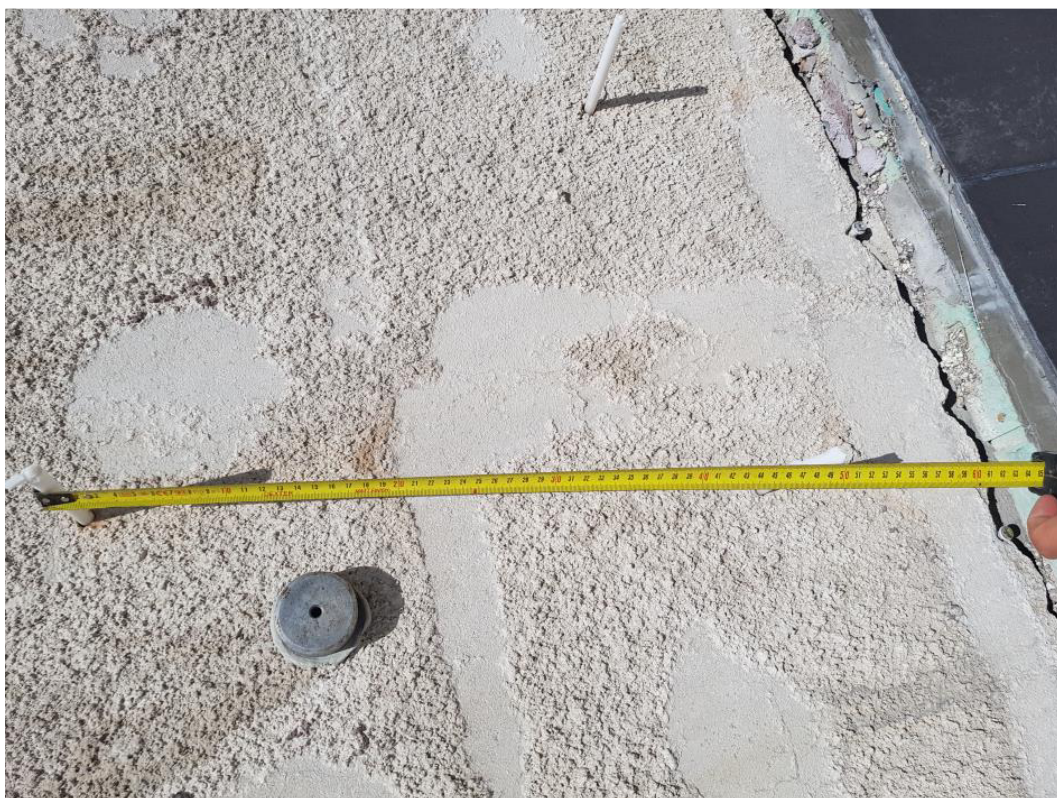
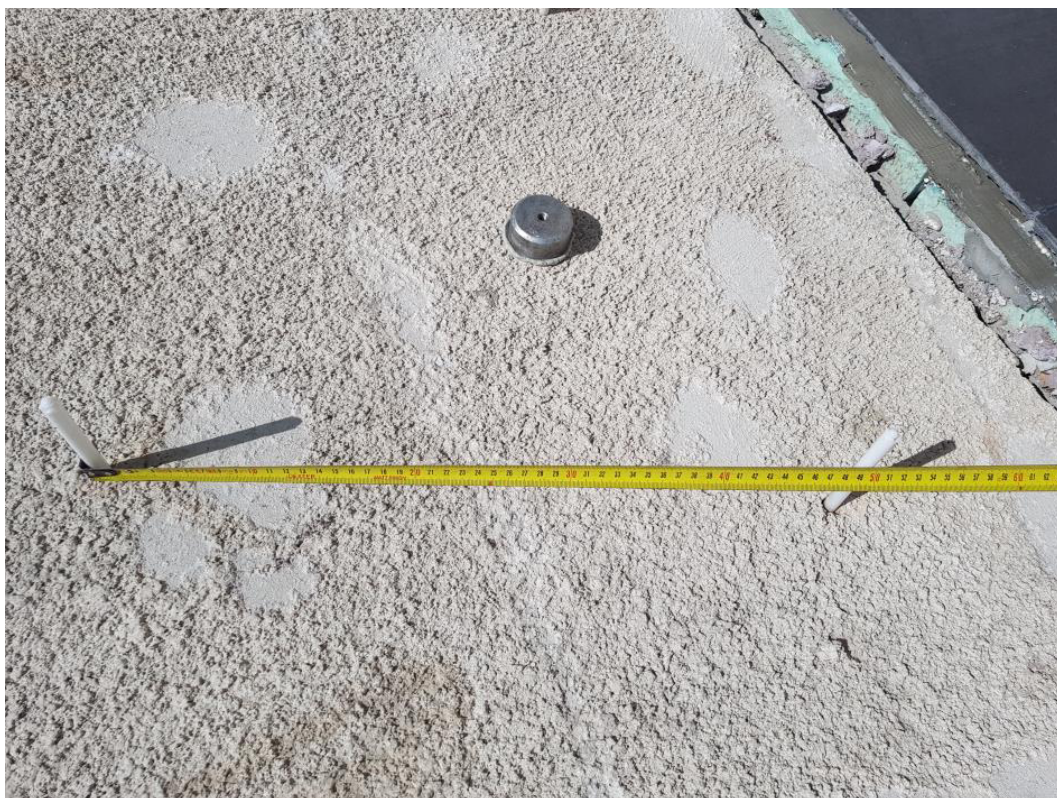
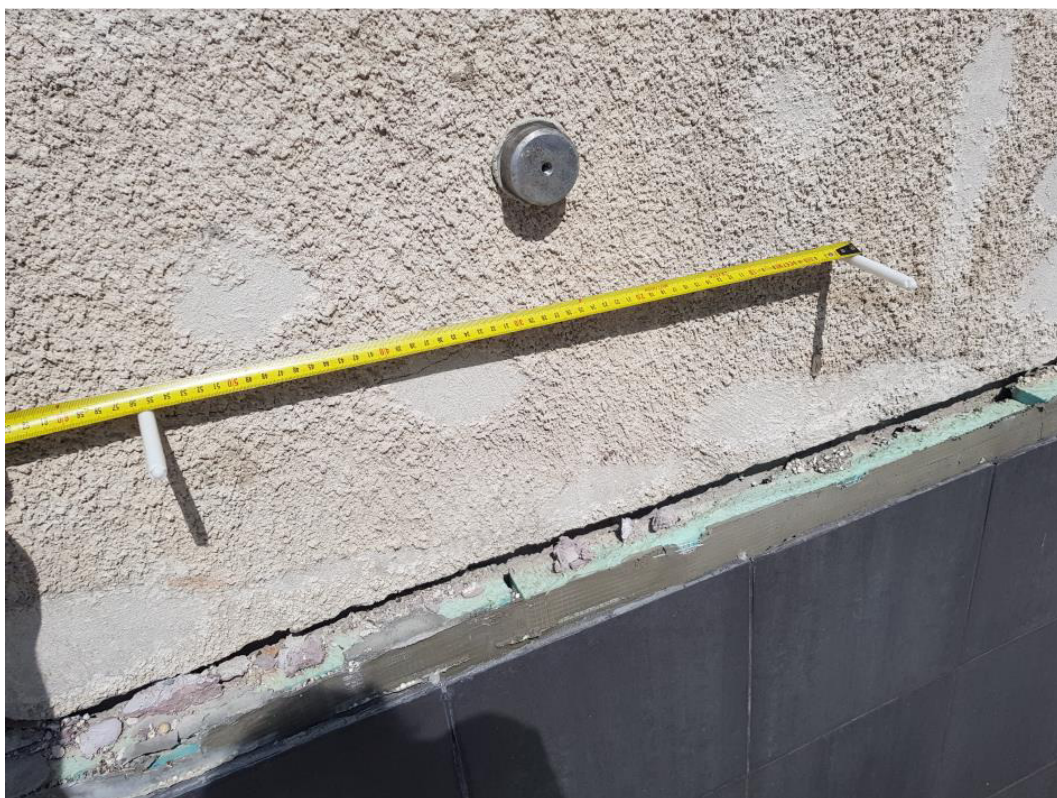
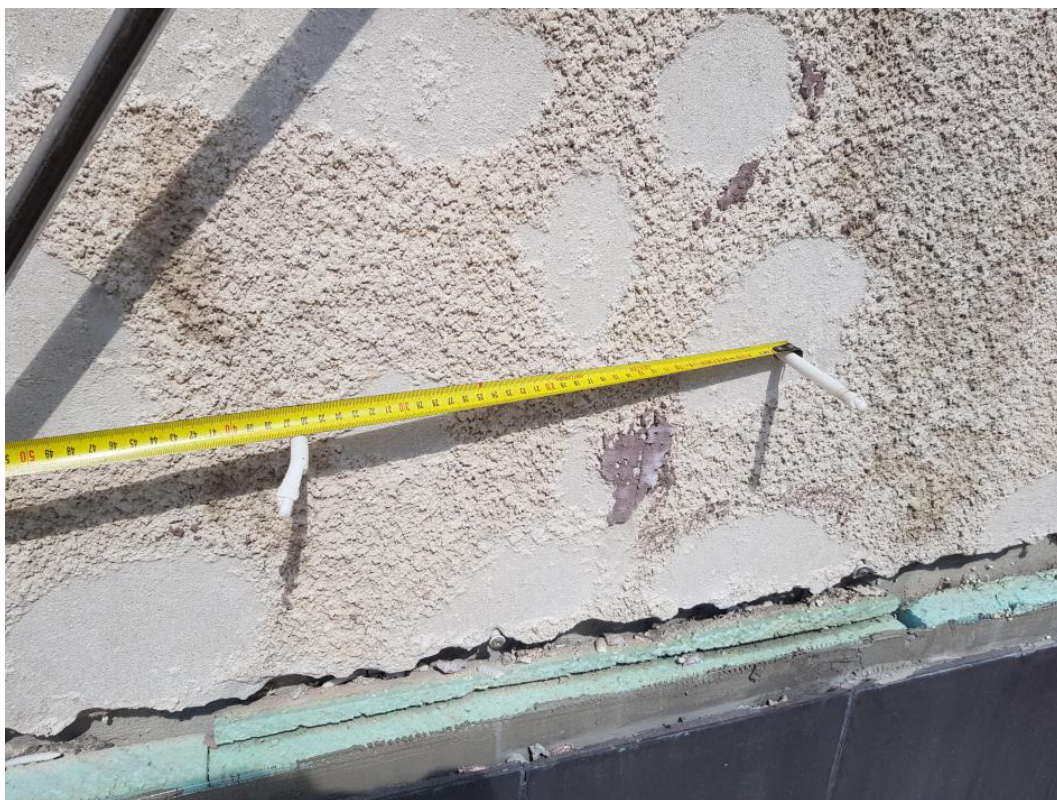
Fotografie 18 – 25 przedstawiają rozstaw łączników mechanicznych, który wynosi 31 - 55 cm. Łączniki mechaniczne zostały zamocowane w sposób nieregularny o czym świadczy ich zróżnicowany rozstaw, jednakże z uwagi na brak informacji w projekcie o minimalnej ilości łączników wykonawca zastosował się do wytycznych ETICS, w których wspomniano, że minimalna ilość łączników wynosi 4 szt/m². Jak widać na załączonych zdjęciach zastosowano 2 łączniki na jedną płytę styropianu, czyli na 0,5 m² powierzchni elewacji. Wykonane odkrywki potwierdziły, iż kołki były aplikowane w ten sam nieprawidłowy sposób na całej elewacji budynku.

Fot. 18. Rozstaw kołków mocujących płyty styropianowe – 53 cm

Fot. 19. Rozstaw kołków mocujących płyty styropianowe – 43 cm

Fot. 20. Rozstaw kołków mocujących płyty styropianowe – 31 cm

Fot. 21. Rozstaw kołków mocujących płyty styropianowe – 41 cm

Fot. 22. Pionowy rozstaw kołków mocujących płyty styropianowe – 50 cm

Fot. 23. Pionowy rozstaw kołków mocujących płyty styropianowe – 50 cm

Fot. 24. Rozstaw kołków mocujących płyty styropianowe – 55 cm

Fot. 25. Rozstaw kołków mocujących płyty styropianowe – 36 cm

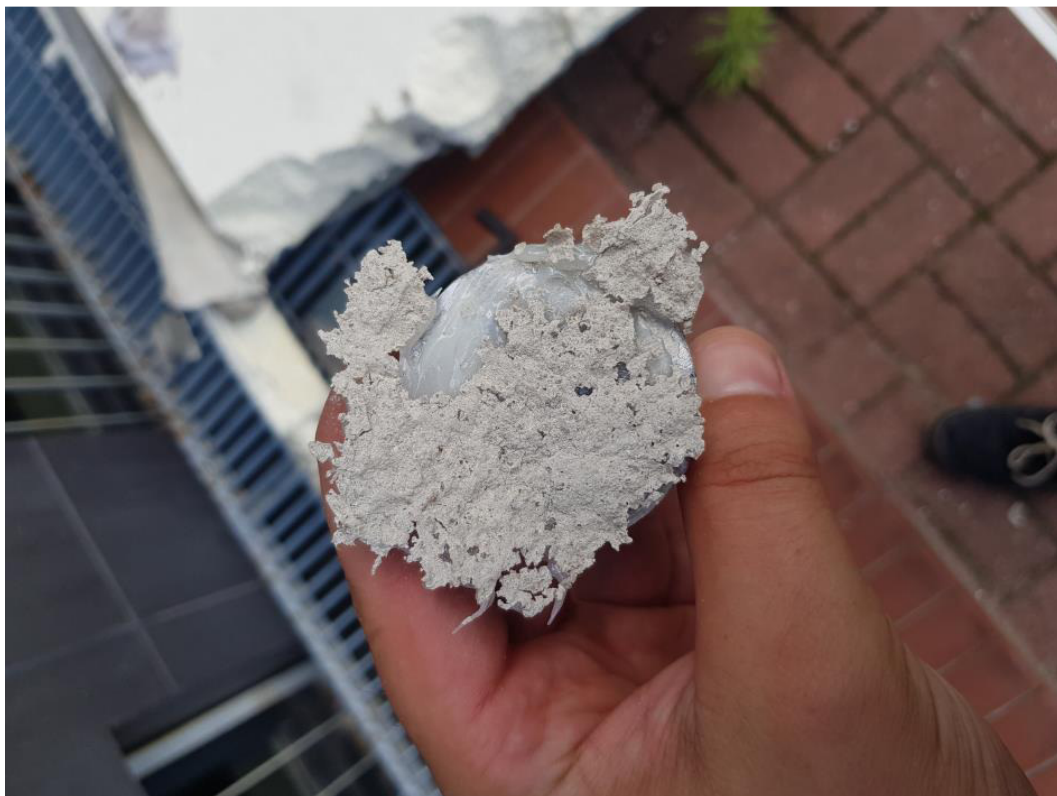
Zdjęcia nr 26 – 36 przedstawiają miejsca wykonania pomiarów wytrzymałości na odrywanie. Widoczne jest ewidentny brak przyczepności do tynku nakrapianego, który jak wynika z projektu powinien zostać usunięty ostrą szpachlą.

Fot. 26. Widok krążka po badaniu Pull – off; zerwana wierzchnia warstwa tynku do którego klejono płyty styropianowe

W celu poprawy przyczepności podłoża, należy tak jak zalecił Projektant w dokumentacji oczyszczenie powierzchni z tynku nakrapianego ostrą szpachlą.

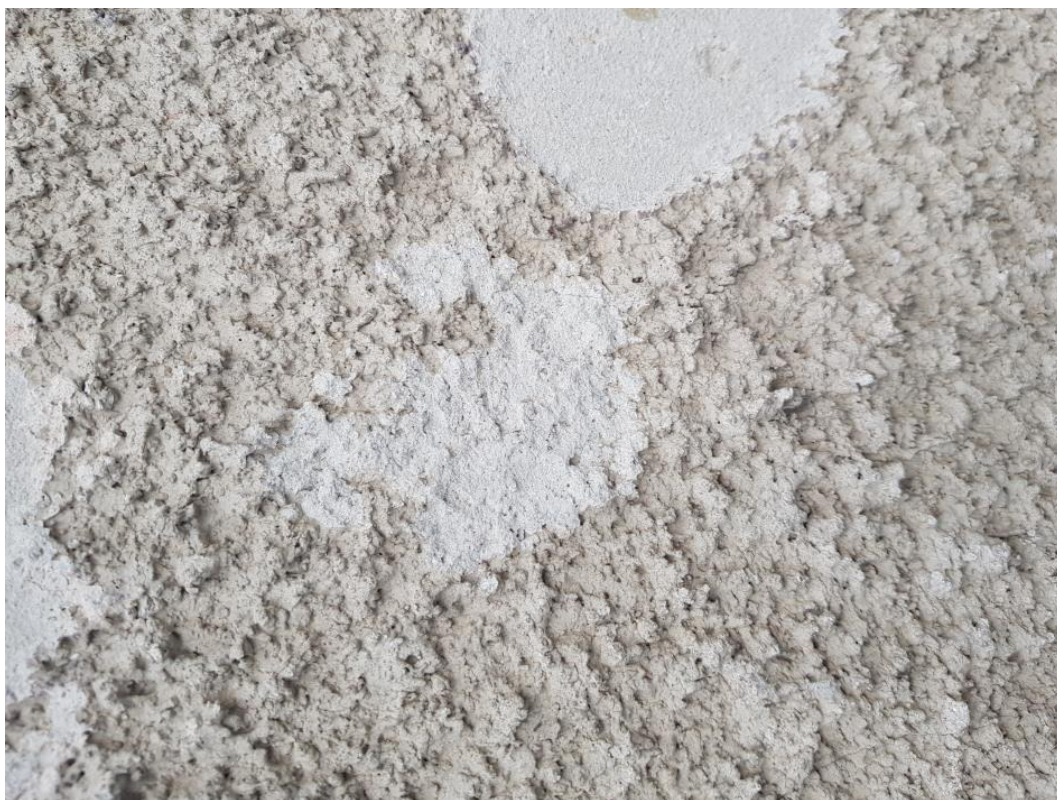
Zniszczenie dla pomiaru nr 1 kwalifikuje się do typu C - zniszczenie kohezyjne w drugiej warstwie.

Fot. 27. Miejsce pomiarowe nr 1; oderwana wierzchnia warstwa tynku

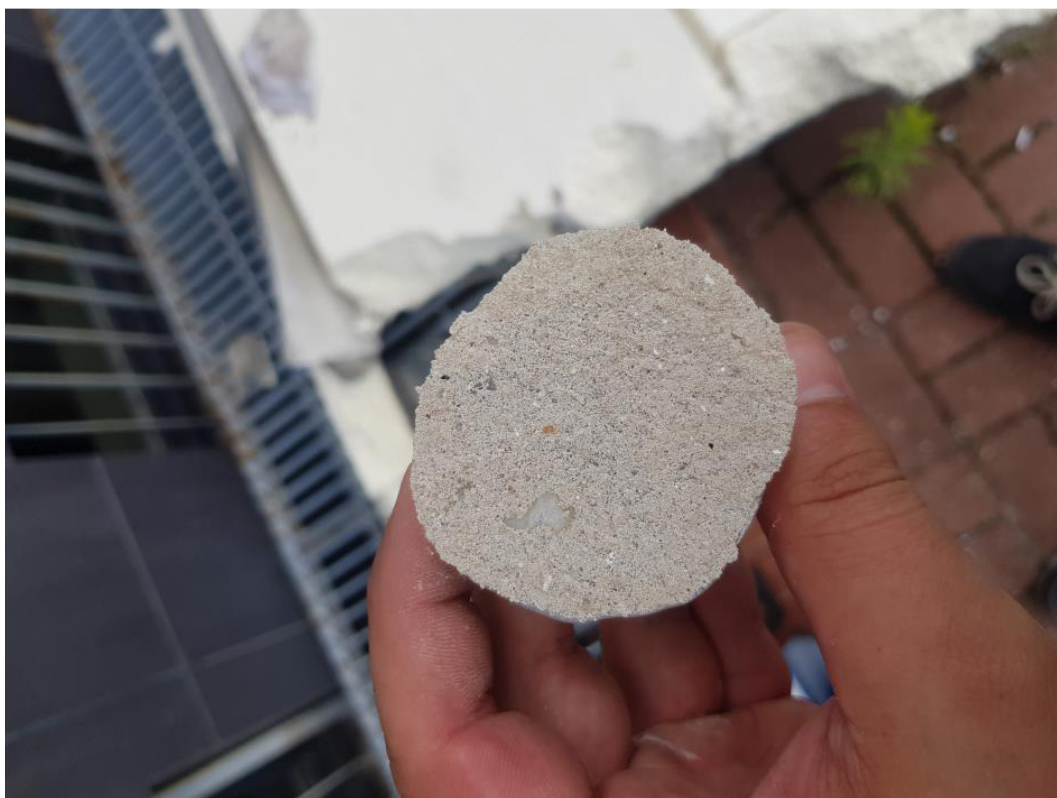
Fot. 28. Widok krążka po badaniu Pull – off; zerwana wierzchnia warstwa tynku do którego klejono płyty styropianowe
