Przedmiotem opracowania jest wykonanie Ekspertyzy technicznej dotyczącej przyczyn uszkodzenia elewacji budynku Sądu Rejonowego w Hajnówce , 17-200 Hajnówka, ul. Warszawska 87 w zakresie:

ZAŁĄCZNIK NR 2
SERWIS FOTOGRAFICZNY

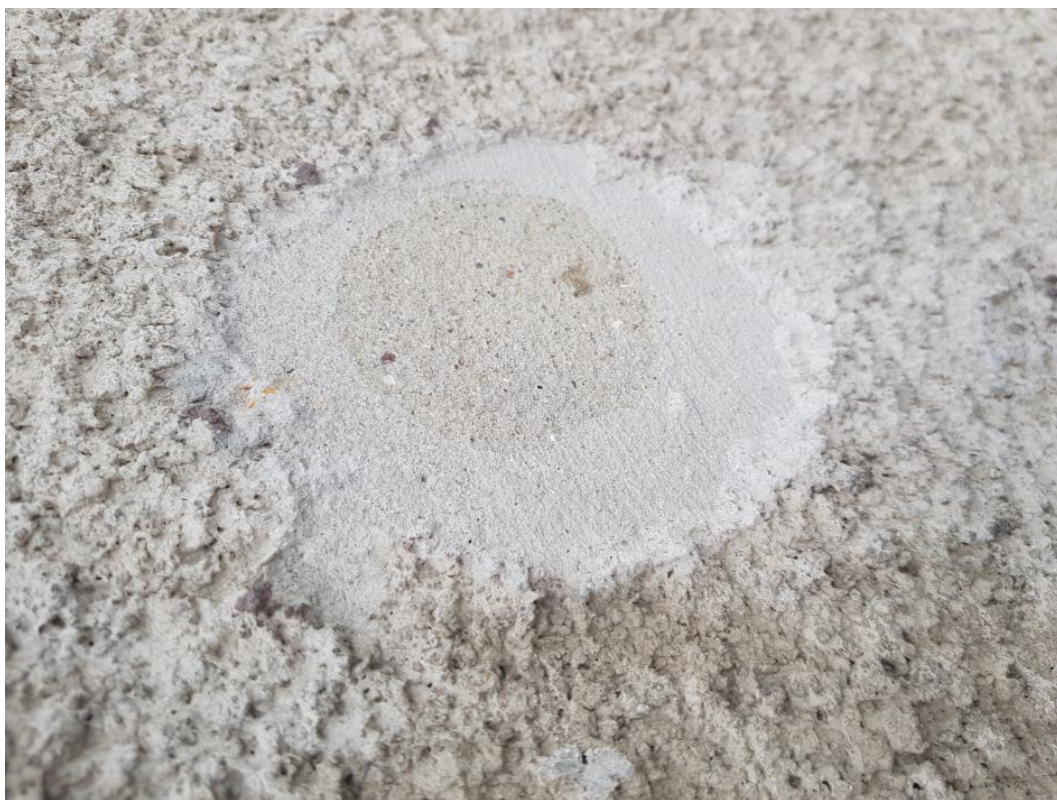
Zniszczenie dla pomiaru nr 2 kwalifikuje się do typu B - zniszczenie kohezyjne w pierwszej warstwie.

Fot. 29. Miejsce pomiarowe nr 2; oderwana wierzchnia warstwa tynku

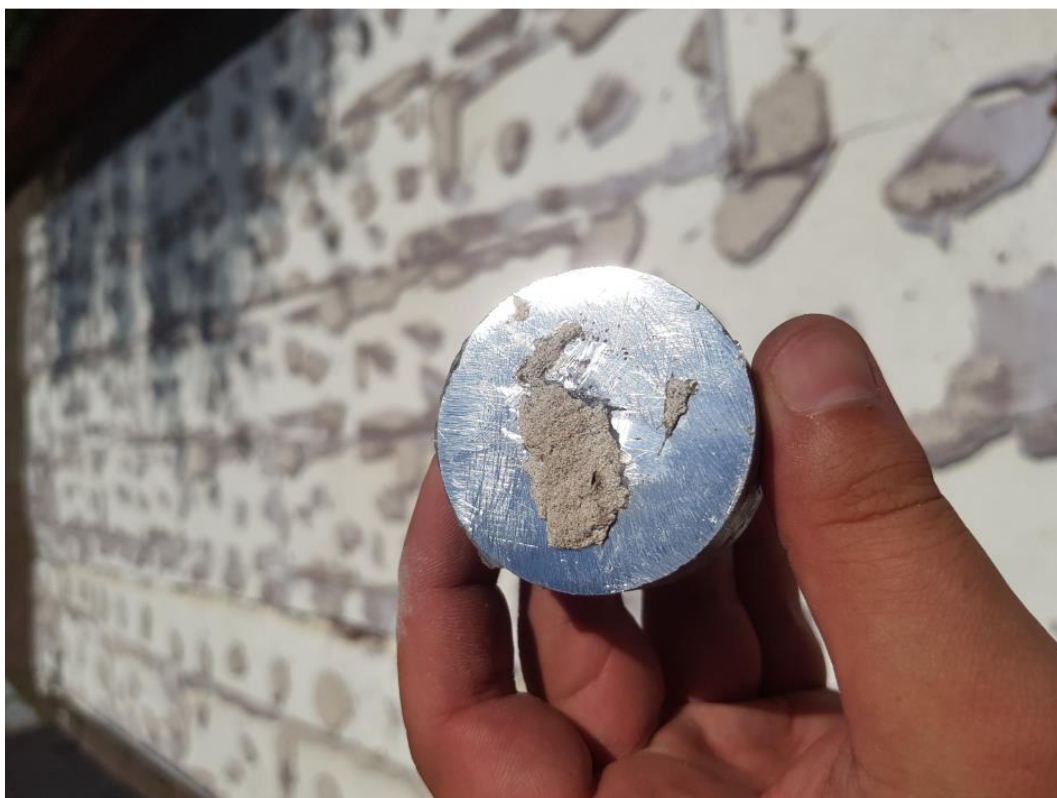
Fot. 30. Silna przyczepność pomiędzy klejem a gładką częścią tynku, zerwanie kleju z krążka

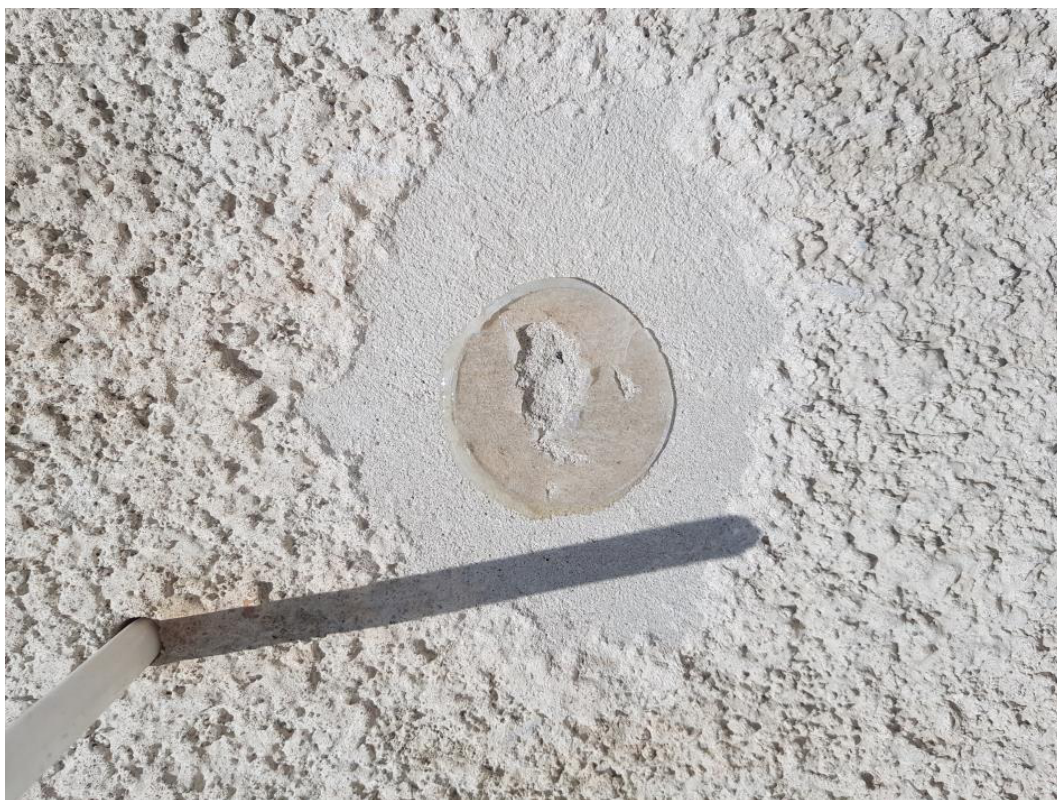
Zniszczenie dla pomiaru nr 3 kwalifikuje się do typu B - zniszczenie kohezyjne w pierwszej warstwie oraz Y/Z – zniszczenie adhezyjne pomiędzy warstwą kleju a krążkiem (B:Y/Z = 30%:70%).

Fot. 31. Miejsce pomiarowe nr 3; zerwanie krążka pomiarowego

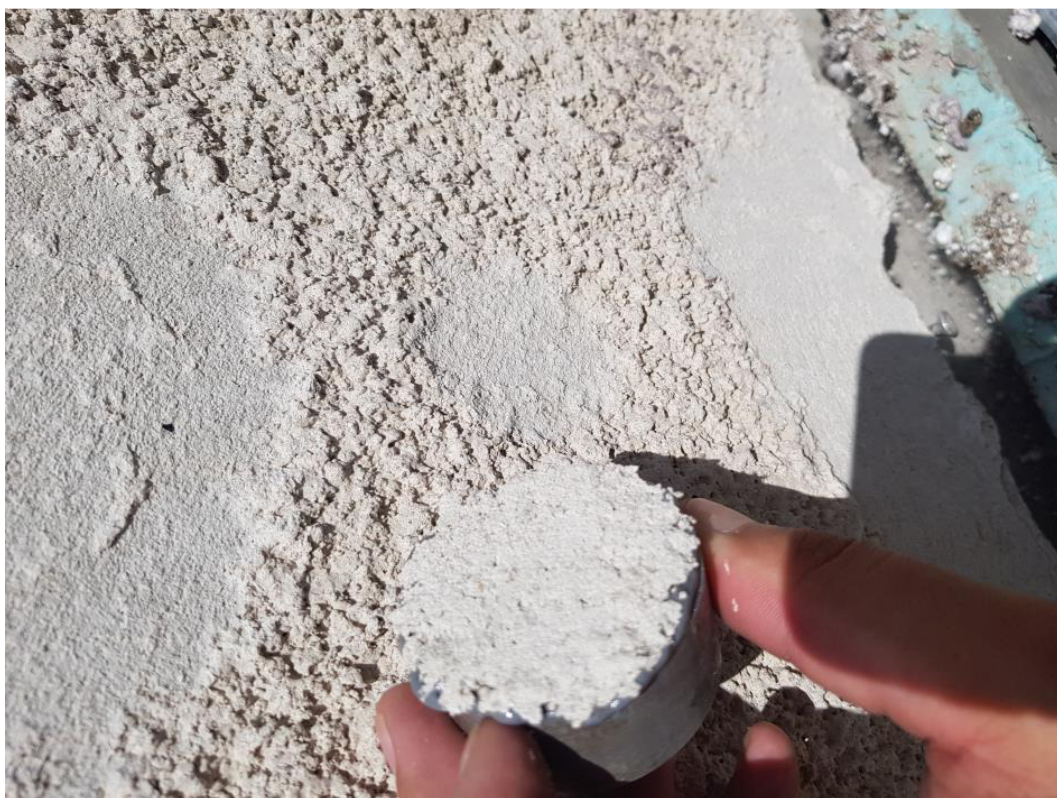
Zniszczenie dla pomiaru nr 4 kwalifikuje się do typu C - zniszczenie kohezyjne w drugiej warstwie.

Fot. 32. Widok krążka po badaniu Pull – off; zerwana wierzchnia warstwa tynku do którego klejono płyty styropianowe; miejsce pomiarowe nr 4

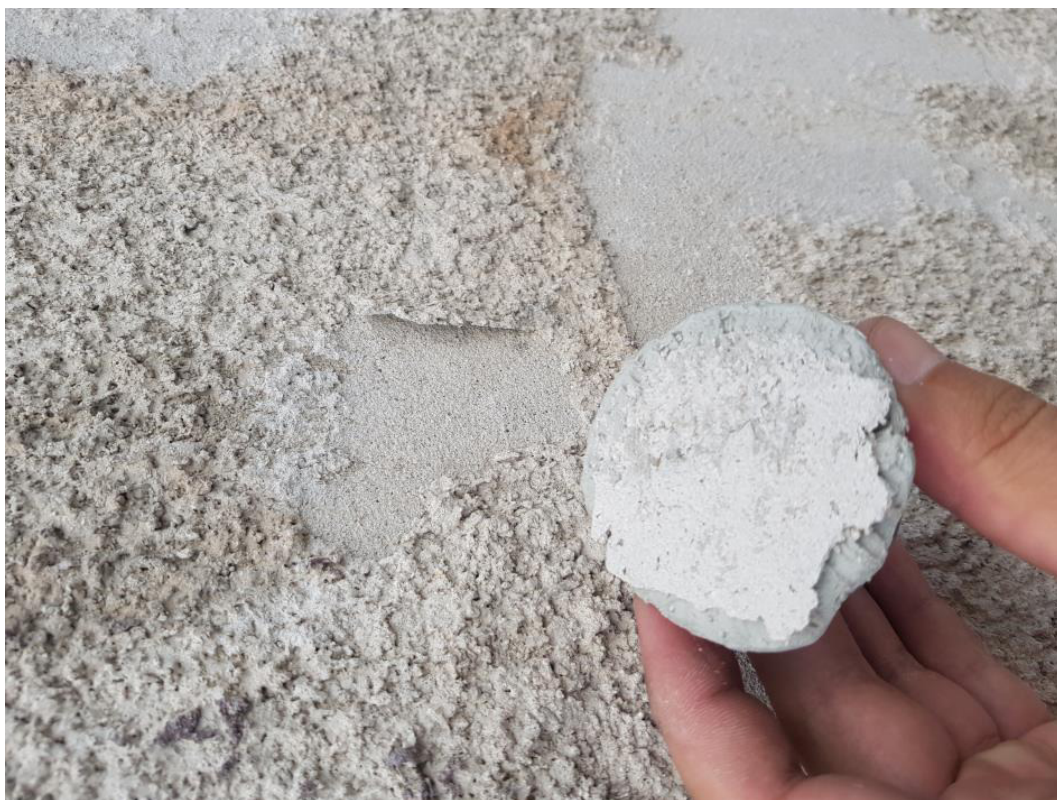
Zniszczenie dla pomiaru nr 5 kwalifikuje się do typu B/C - zniszczenie adhezyjne pomiędzy pierwszą a drugą warstwą.

Fot. 33. Widok krążka po badaniu Pull – off; znaczne zerwanie wierzchniej warstwy tynku do którego klejono płyty styropianowe; miejsce pomiarowe nr 5

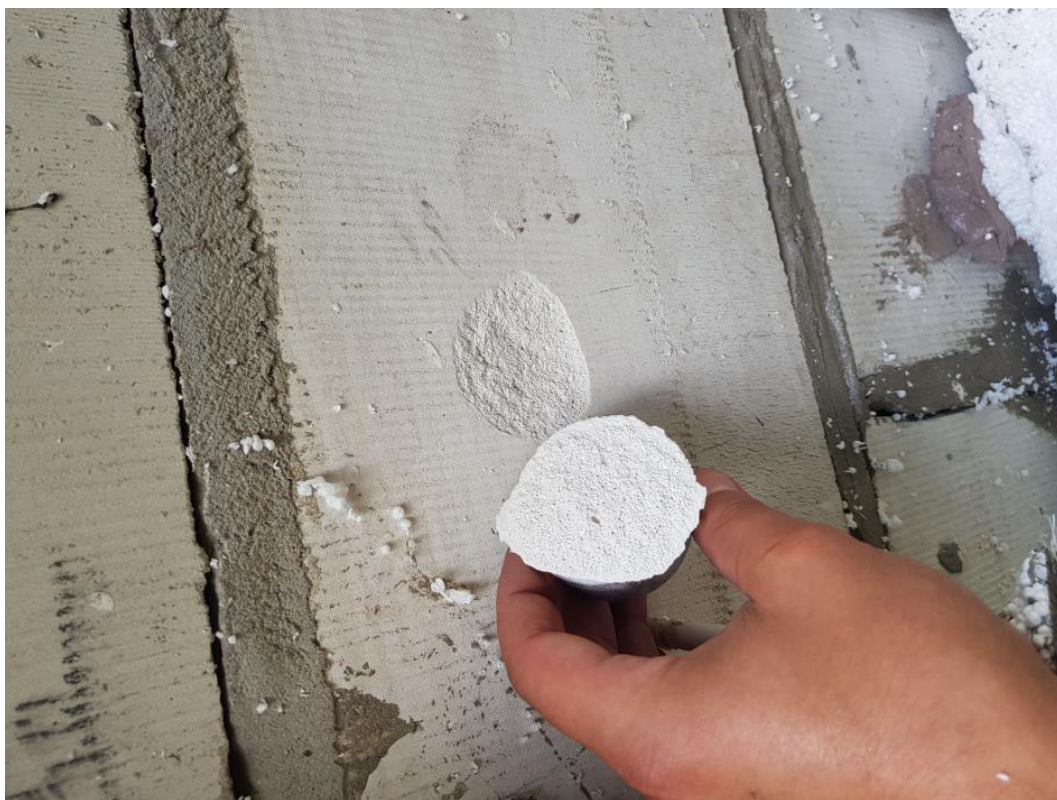
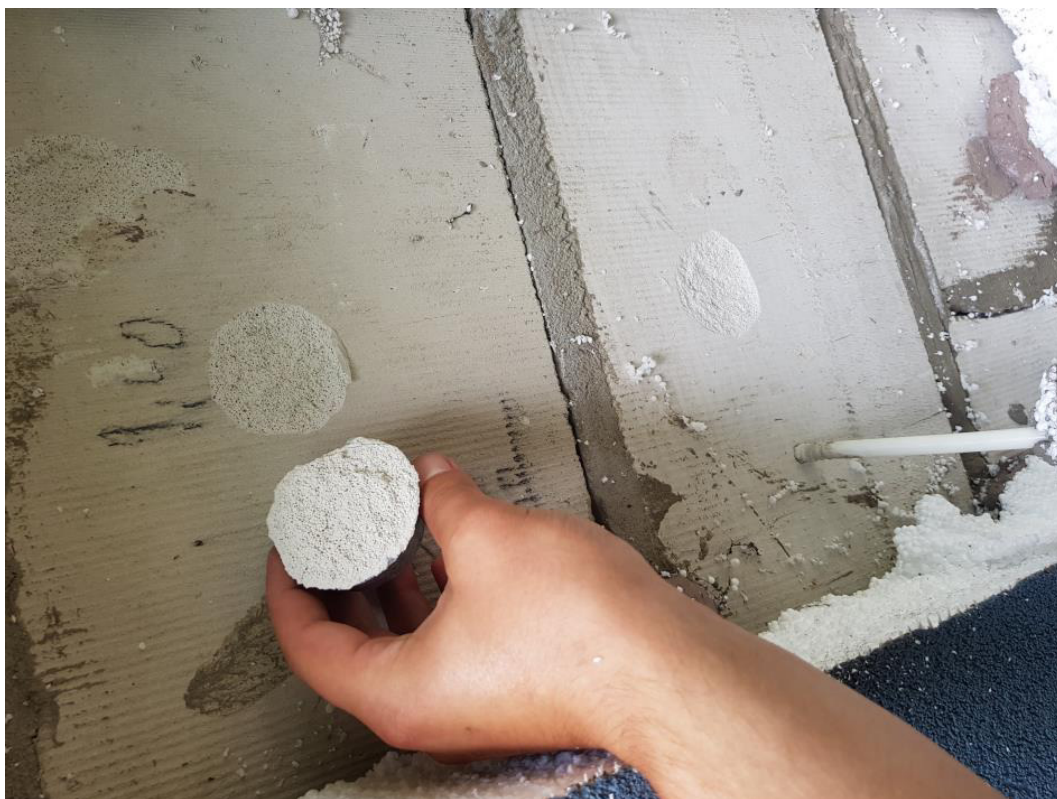
Wniosek: Słabe wyniki pomiarów 6-7 (nowa część budynku)

Zniszczenia dla pomiarów nr 6 i 7 kwalifikują się do typu A - zniszczenie kohezyjne w podłożu betonowym.

Fot. 35. Widok krążka po badaniu Pull – off; zerwana wierzchnia warstwa pustaka z betonu komórkowego do którego klejono płyty styropianowe; miejsce pomiarowe nr 6

Fot. 36. Widok krążka po badaniu Pull – off; zerwana wierzchnia warstwa pustaka z betonu komórkowego do którego klejono płyty styropianowe; miejsce pomiarowe nr 7
