Przedmiotem opracowania jest wykonanie Ekspertyzy technicznej dotyczącej przyczyn uszkodzenia elewacji budynku Sądu Rejonowego w Hajnówce , 17-200 Hajnówka, ul. Warszawska 87 w zakresie:

ZAŁĄCZNIK NR 2
SERWIS FOTOGRAFICZNY

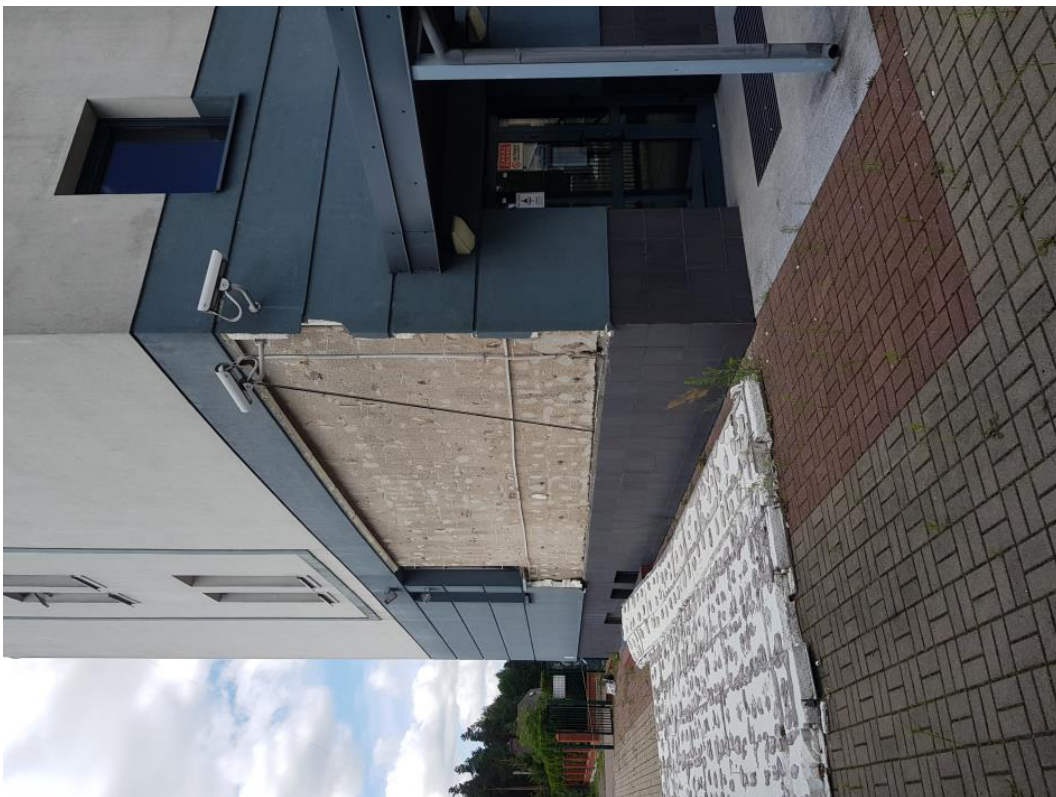
Fot. 2. Widok z boku przedmiotowej elewacji

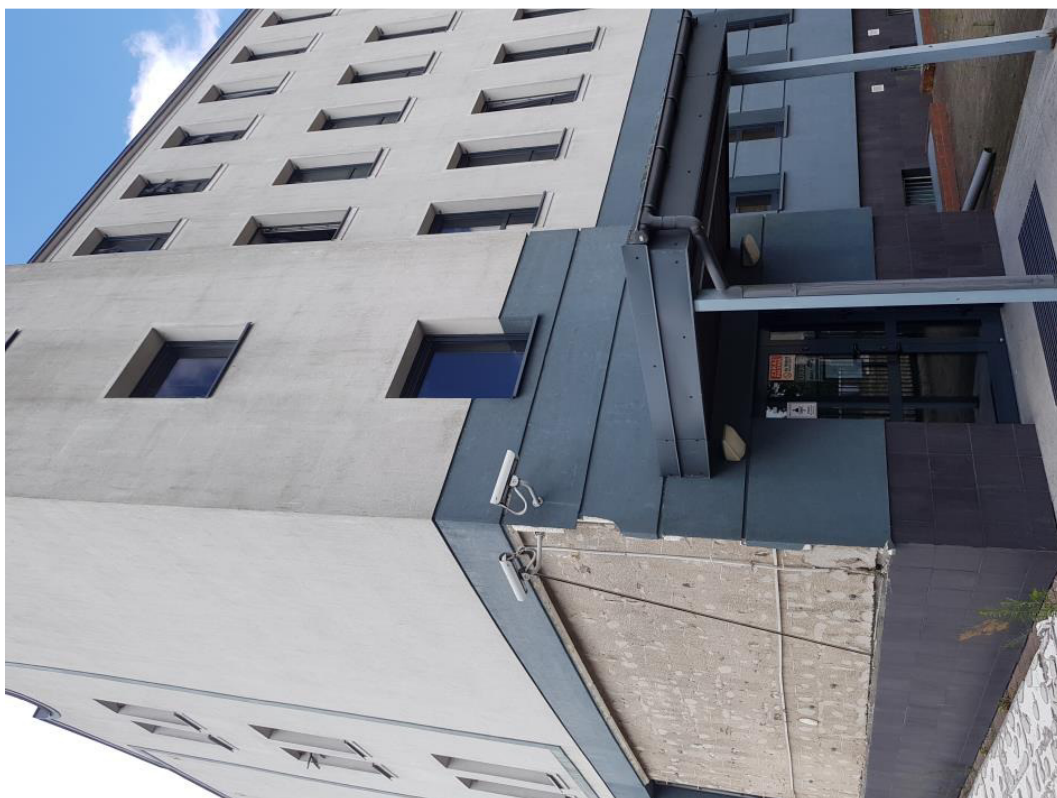
Fot. 10. Wyprowadzona poza obrys klatka schodowa przedmiotowego obiektu

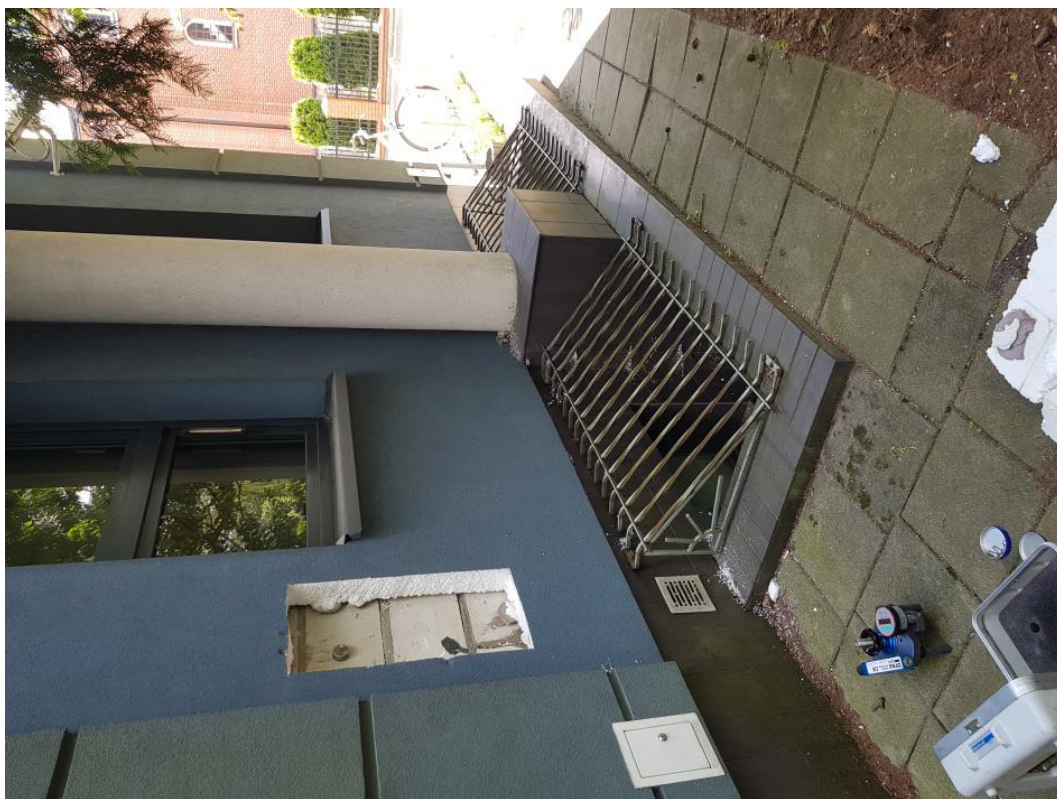
Fot. 34. Odkrywka wykonana w nowej części przedmiotowego obiektu, w celu wykonania oznaczenia wytrzymałości na odrywanie

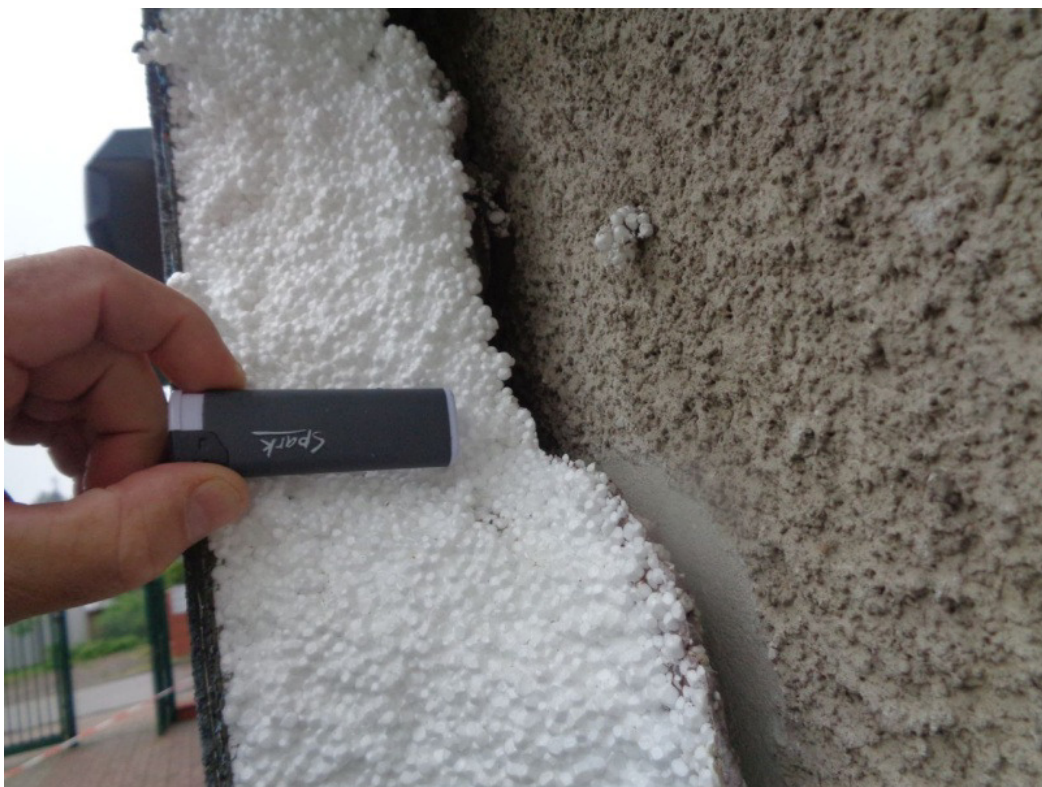
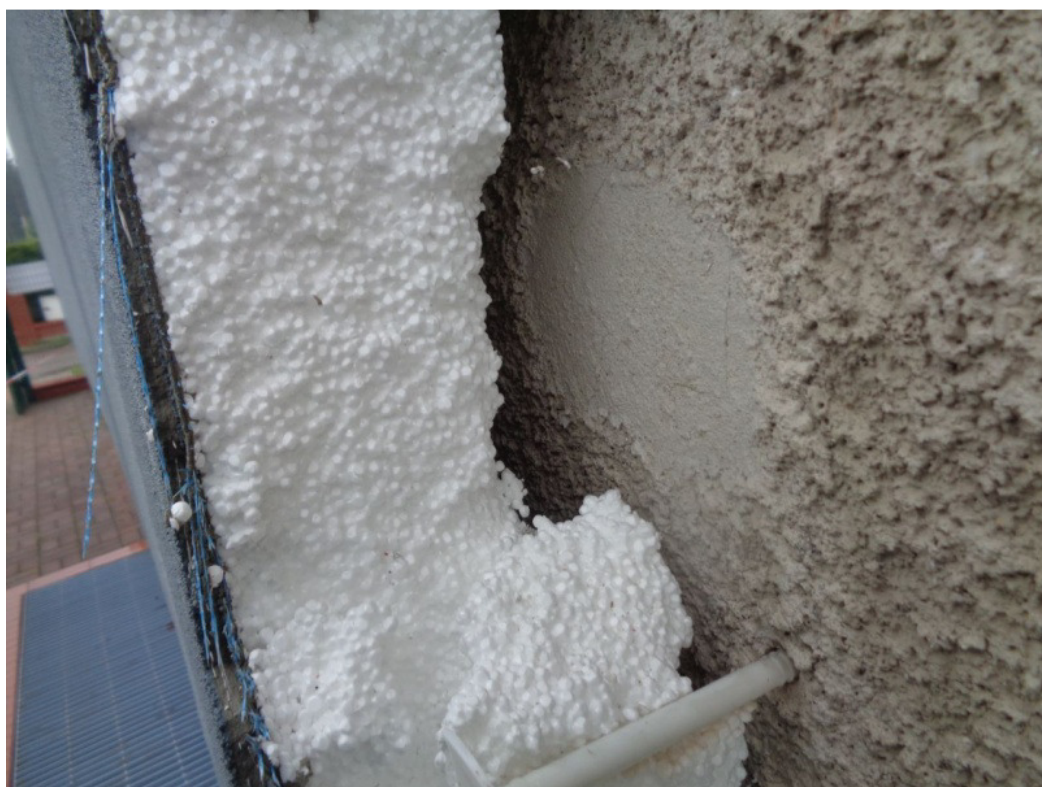
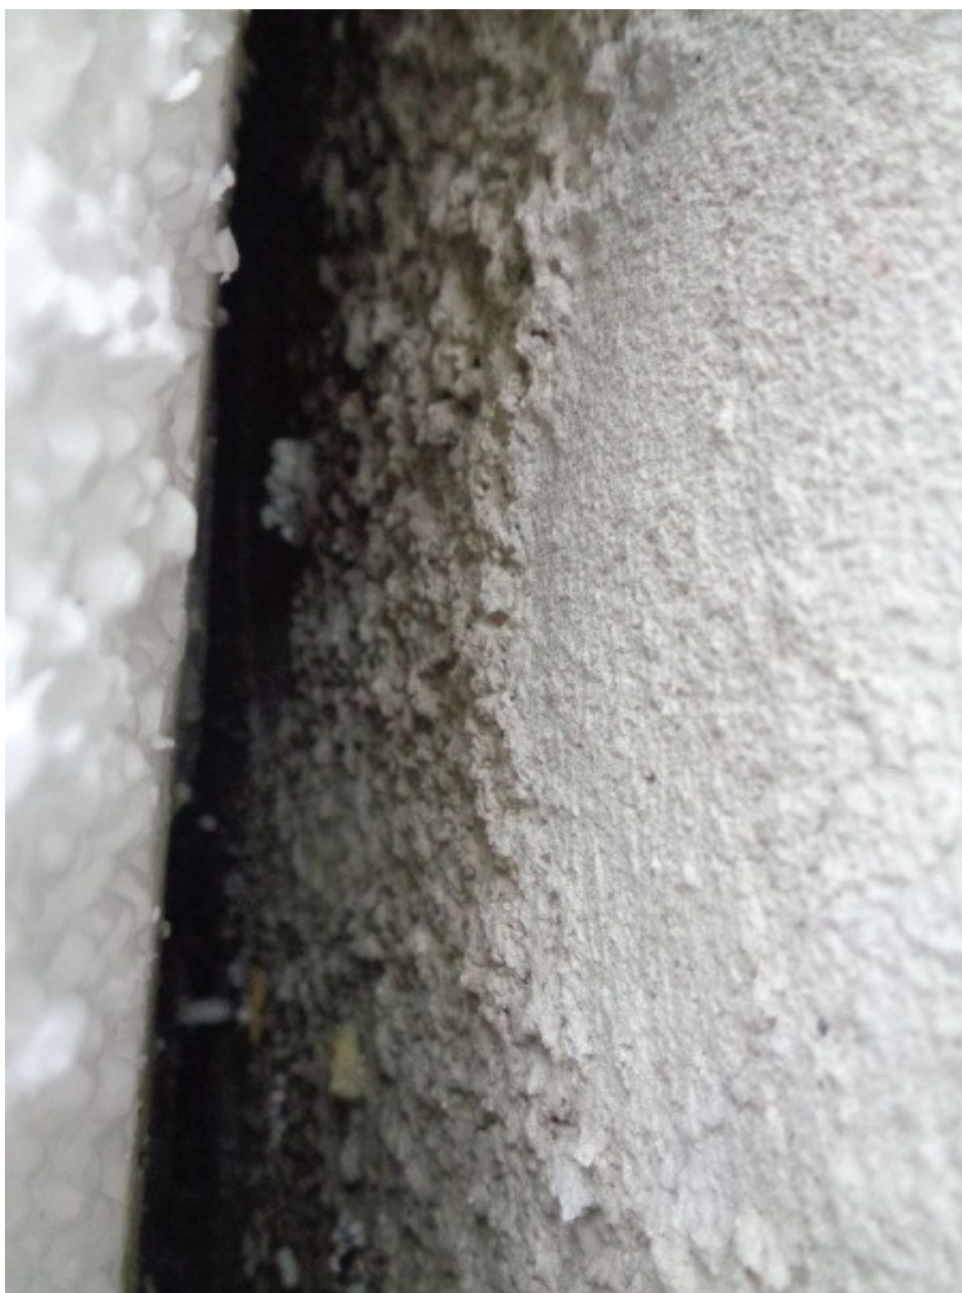
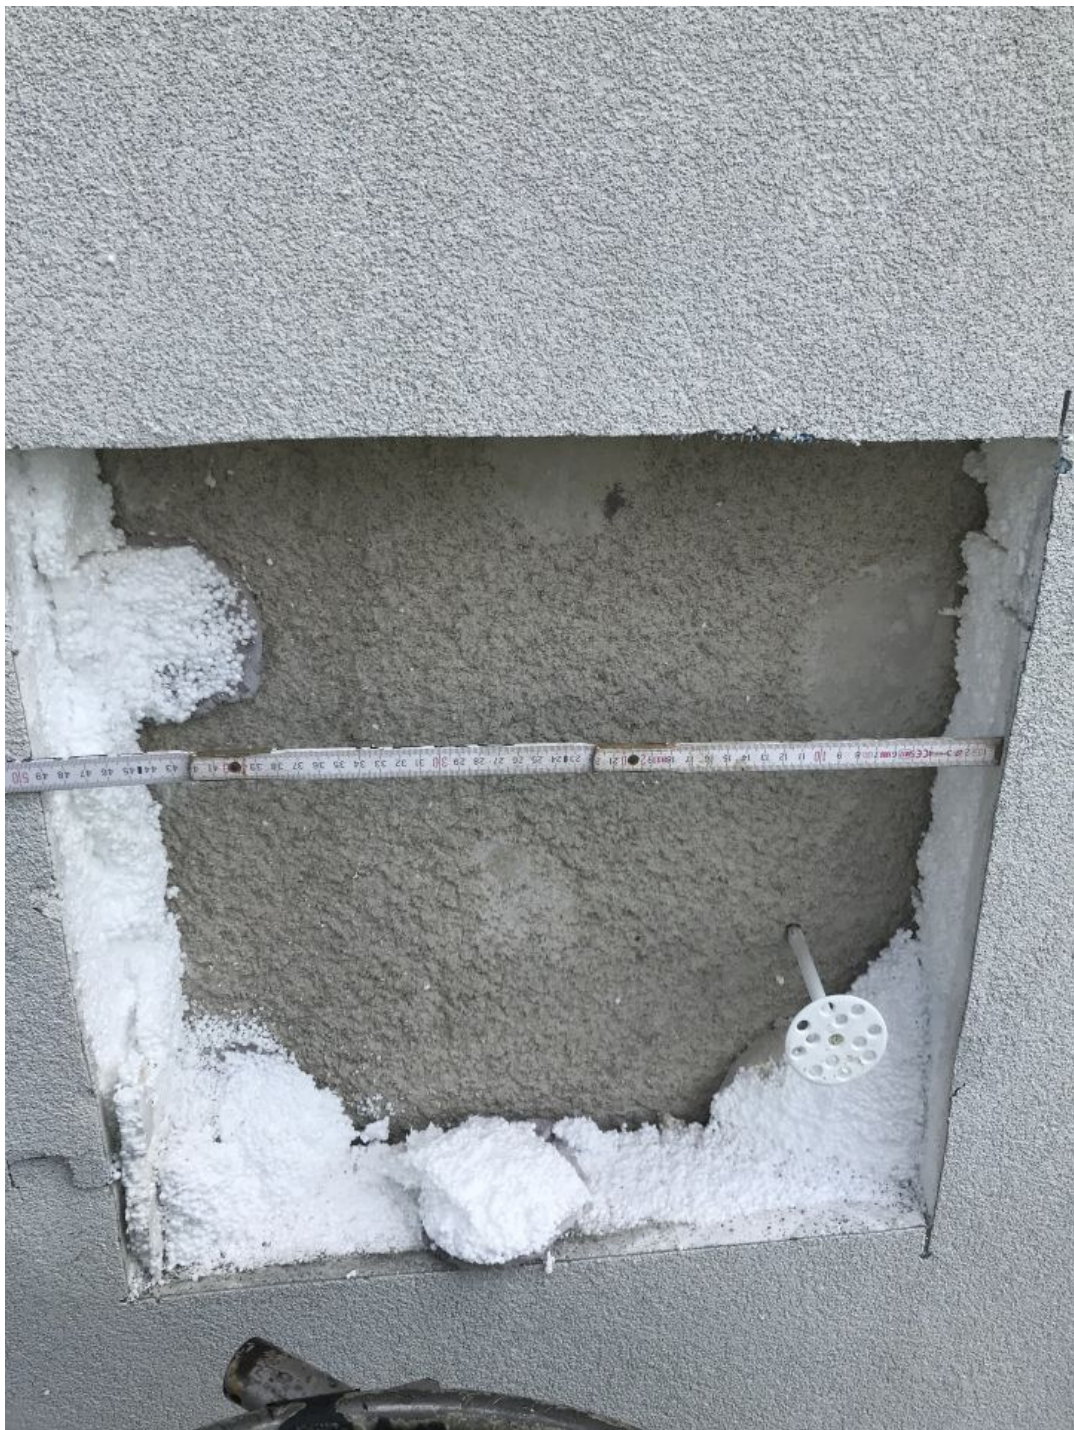
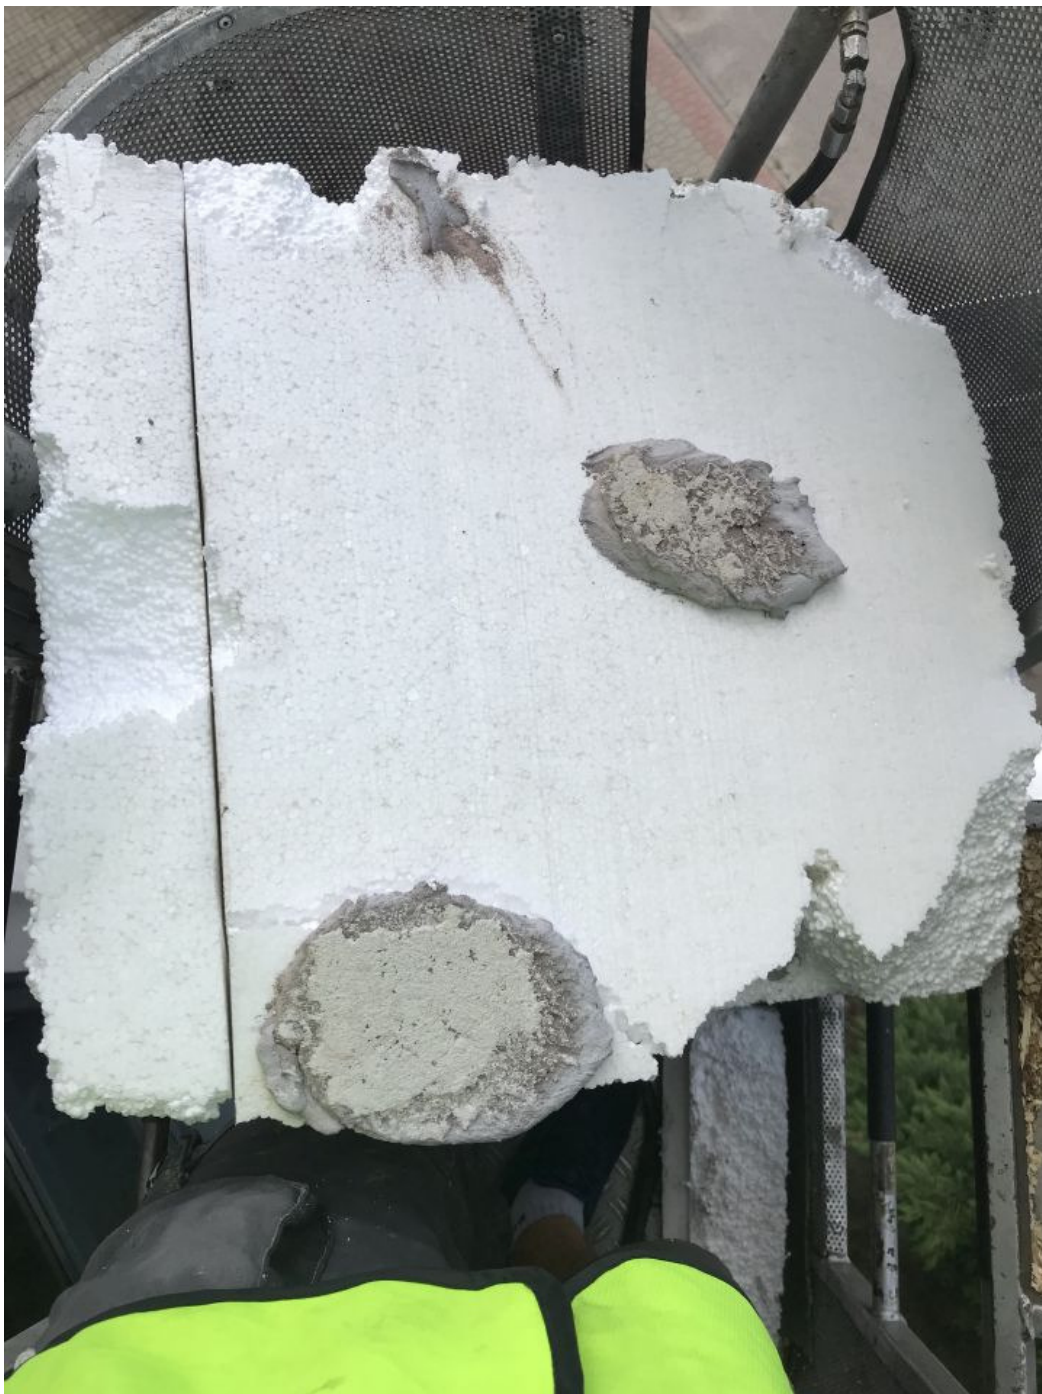
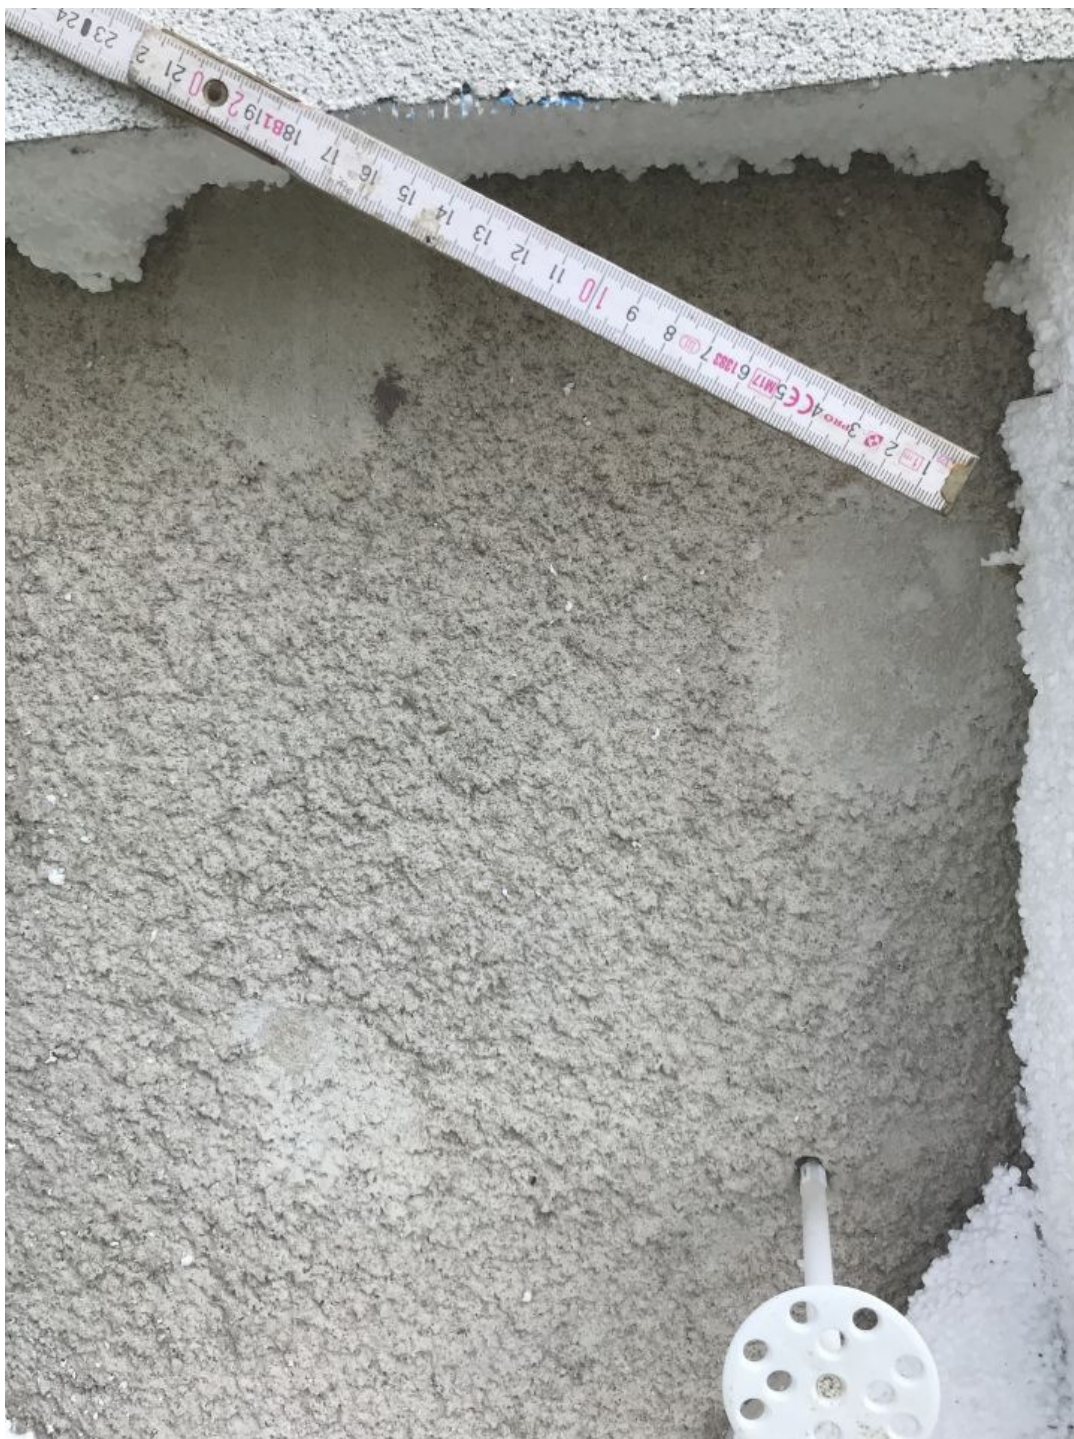
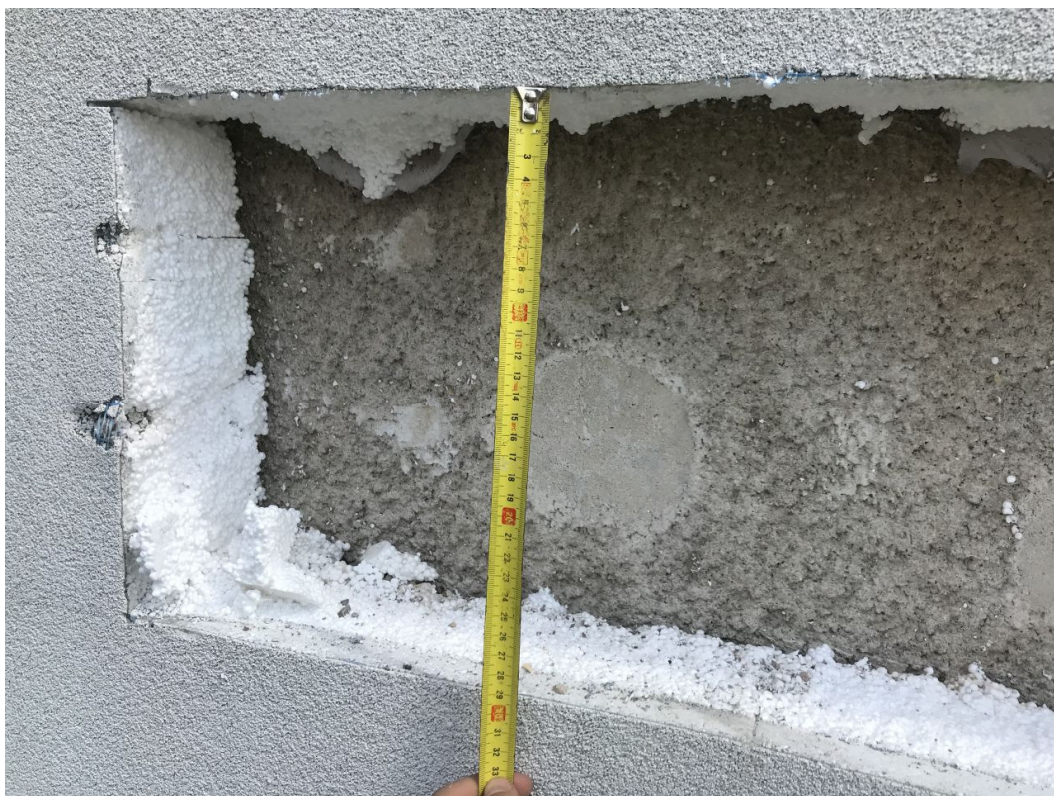
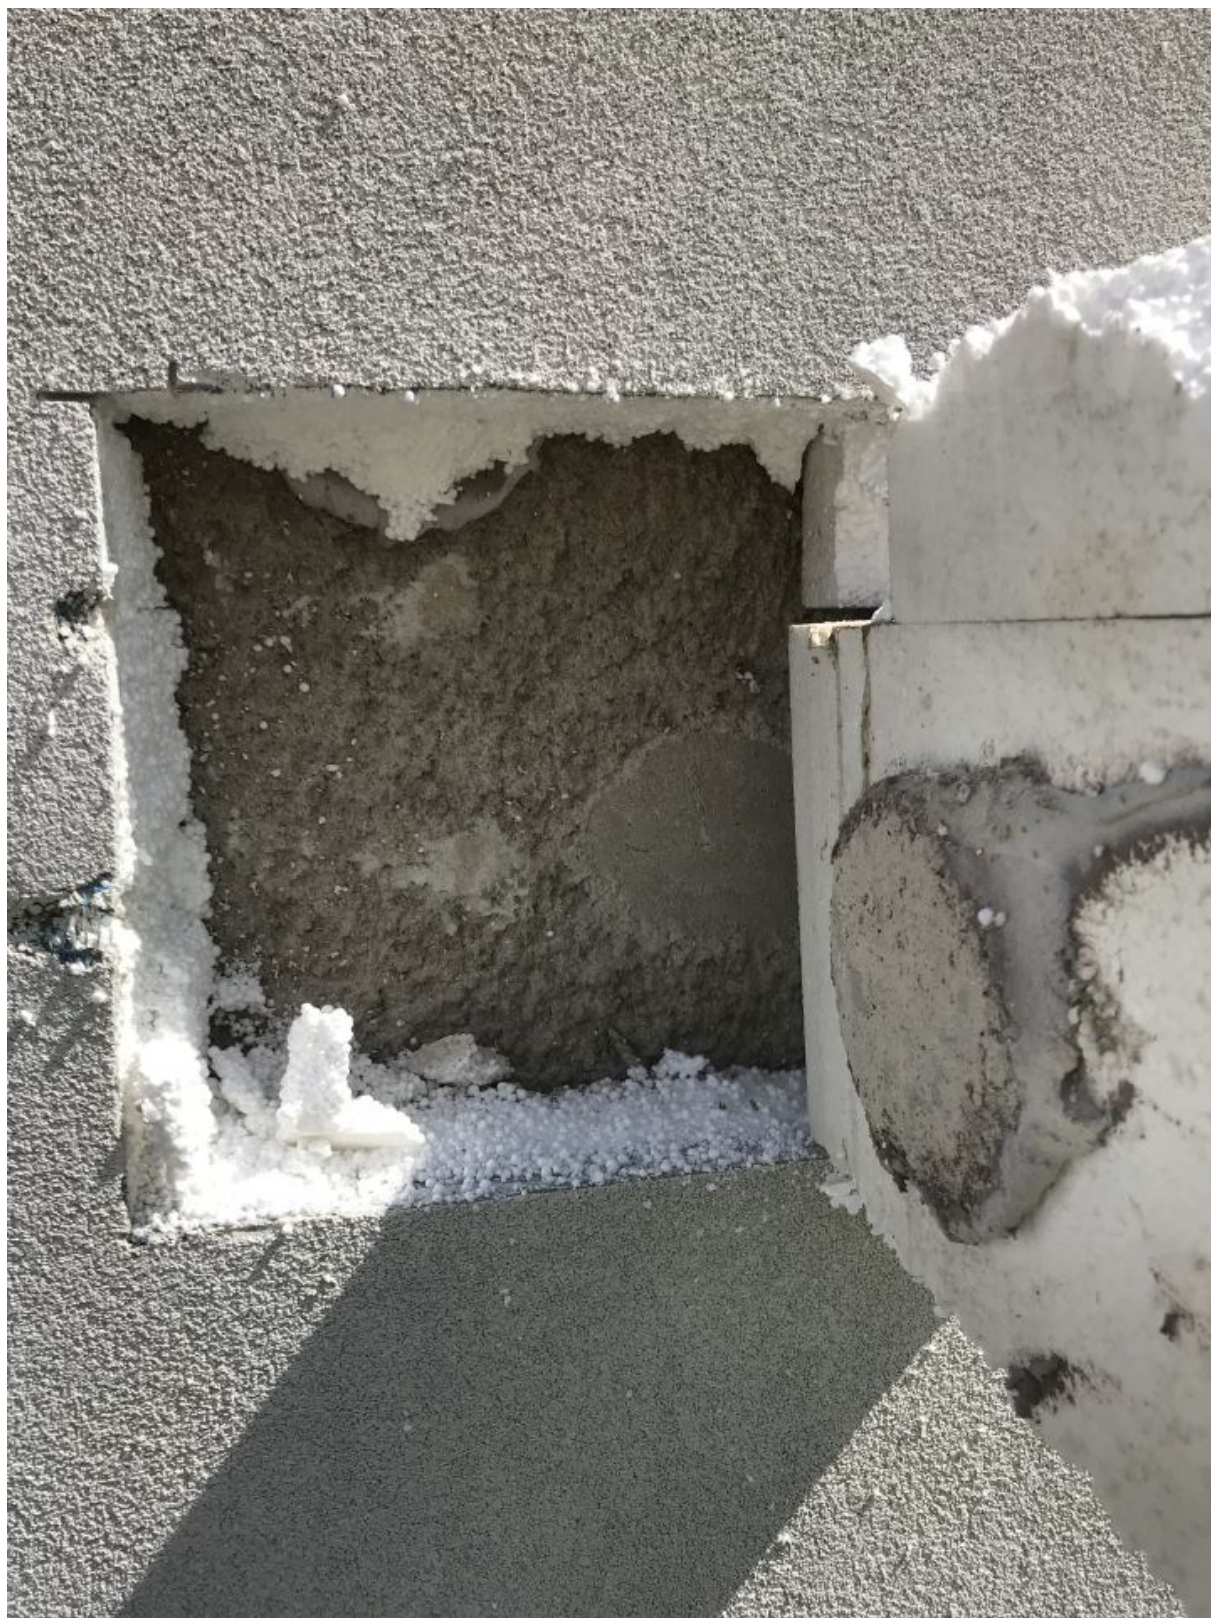
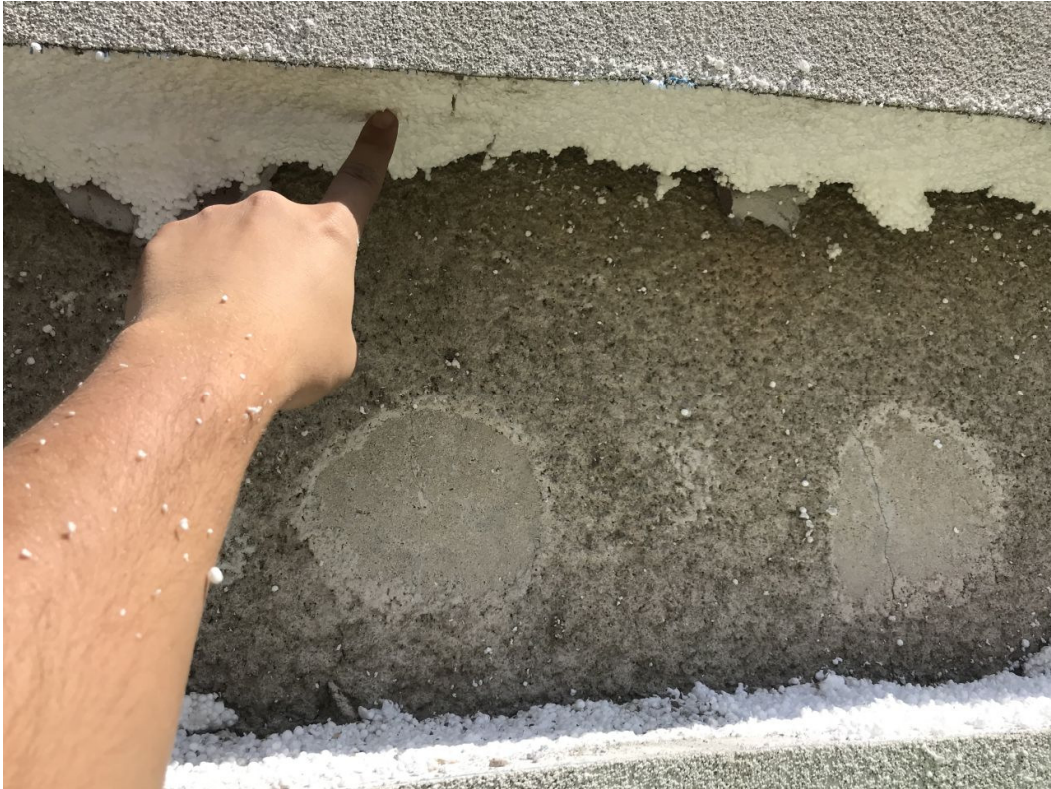
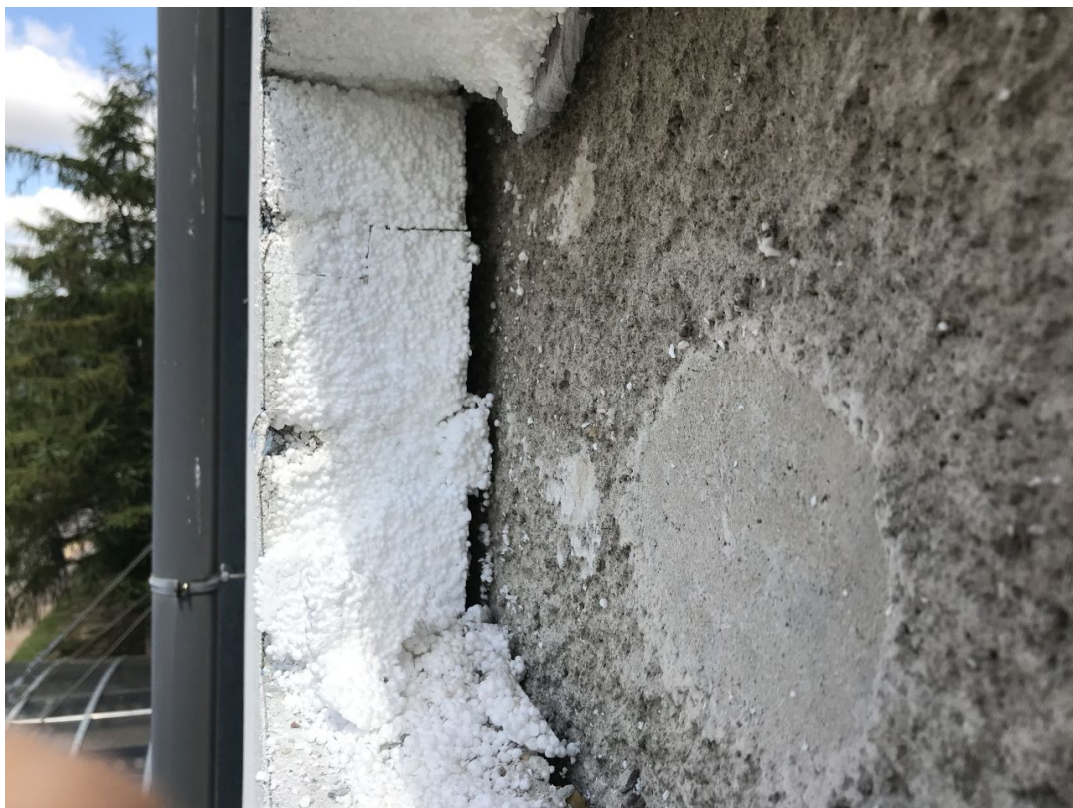
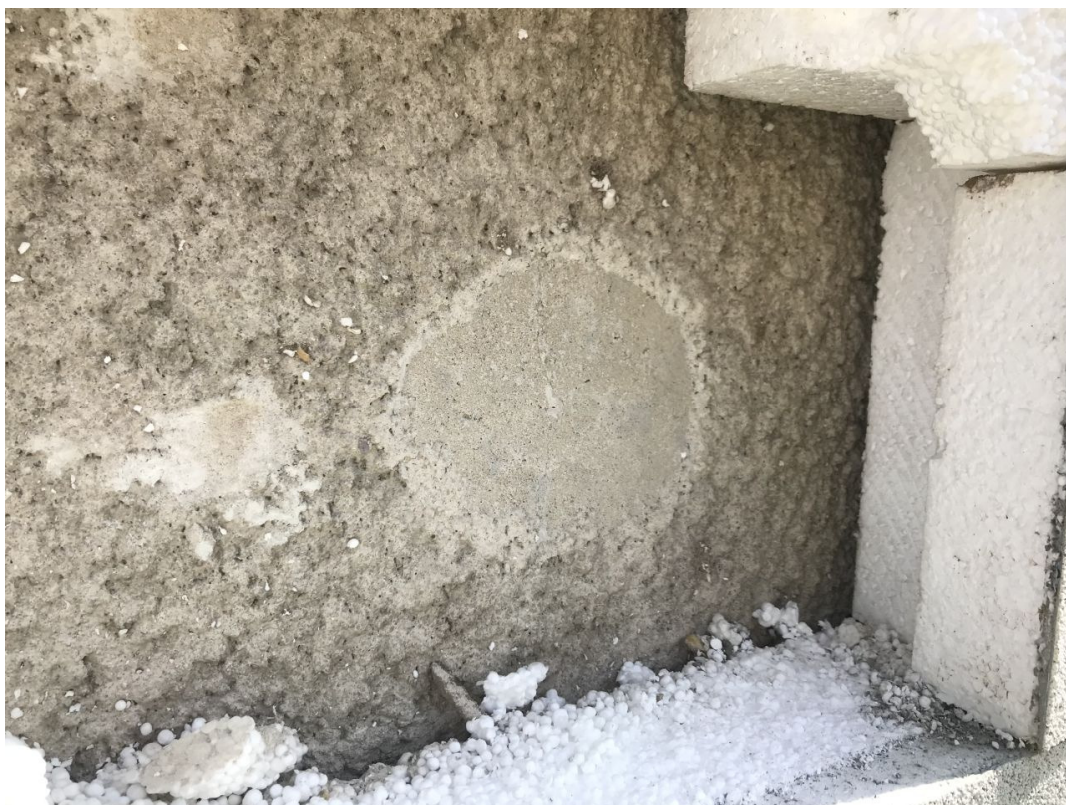
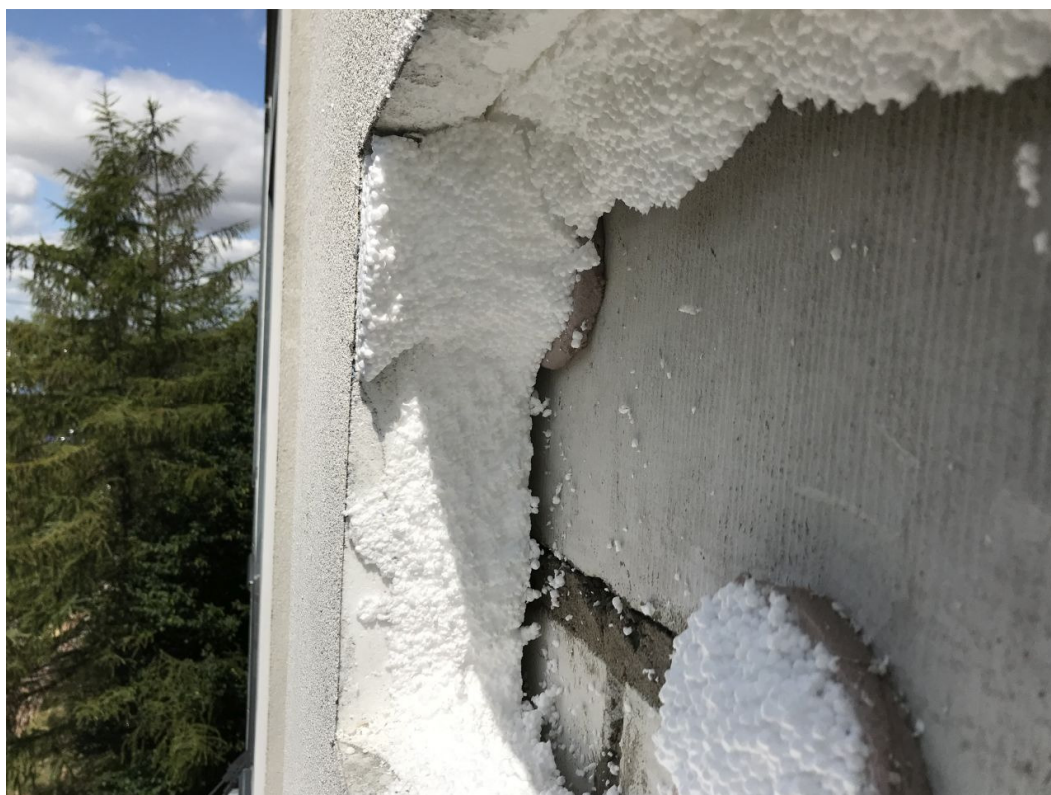
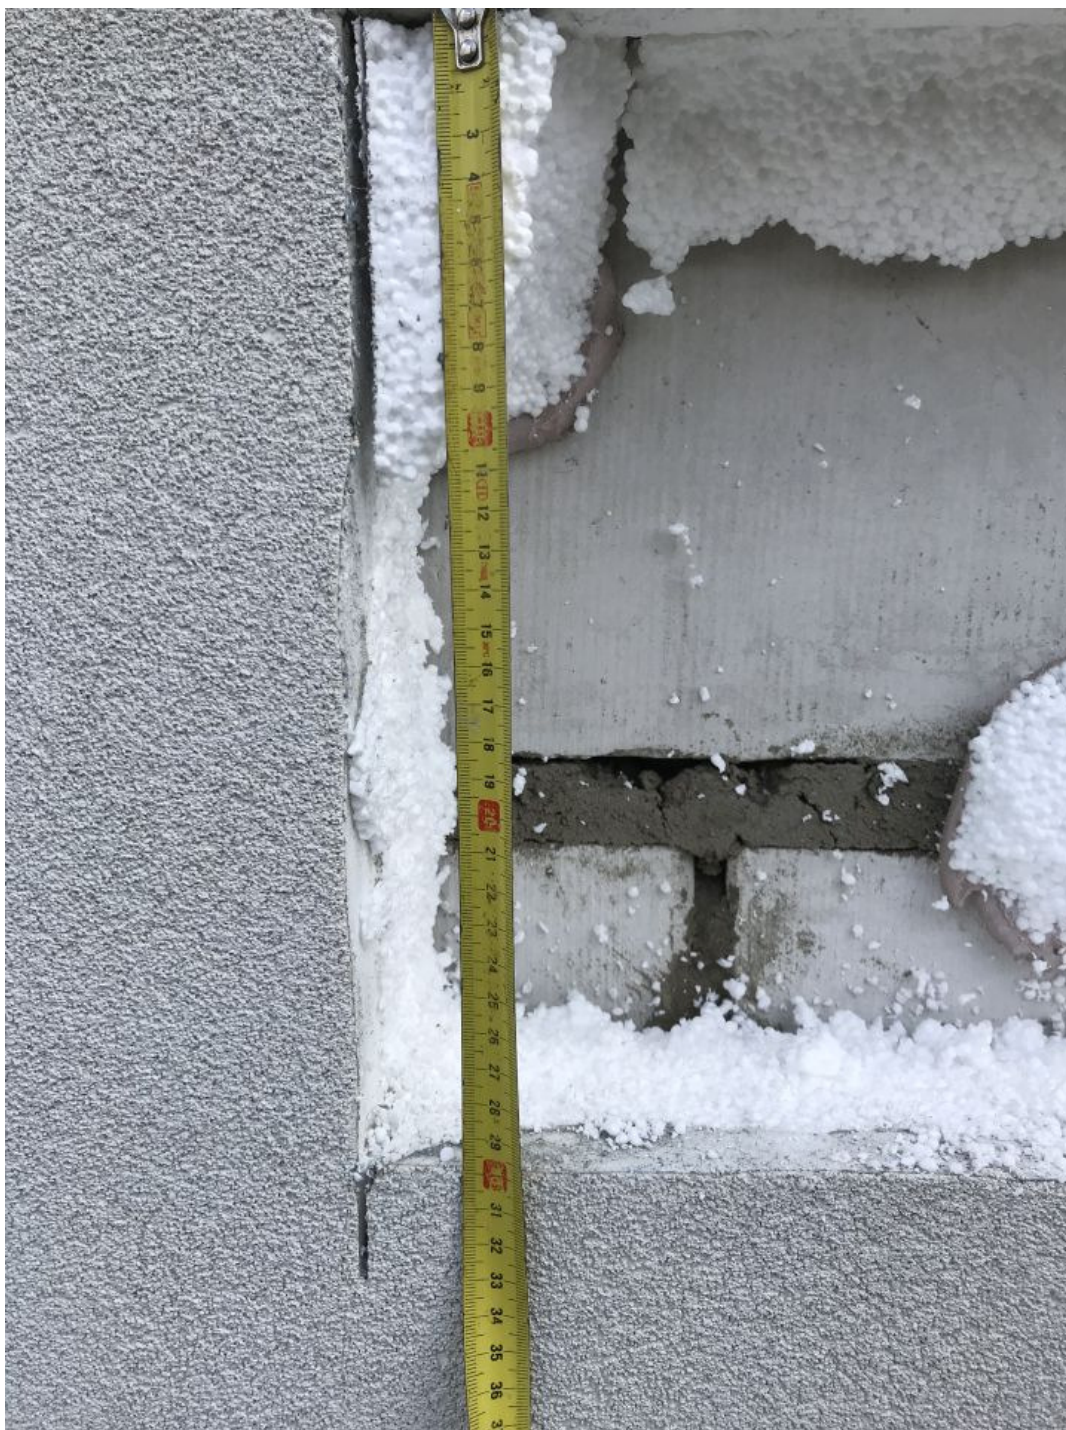
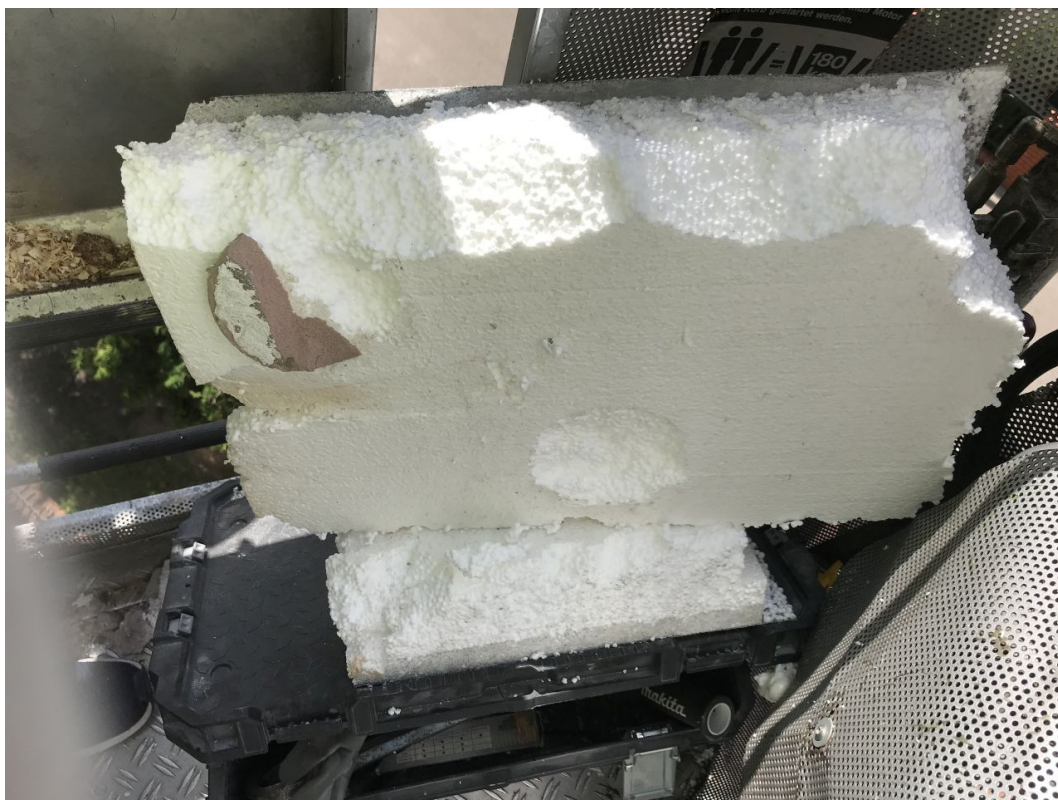
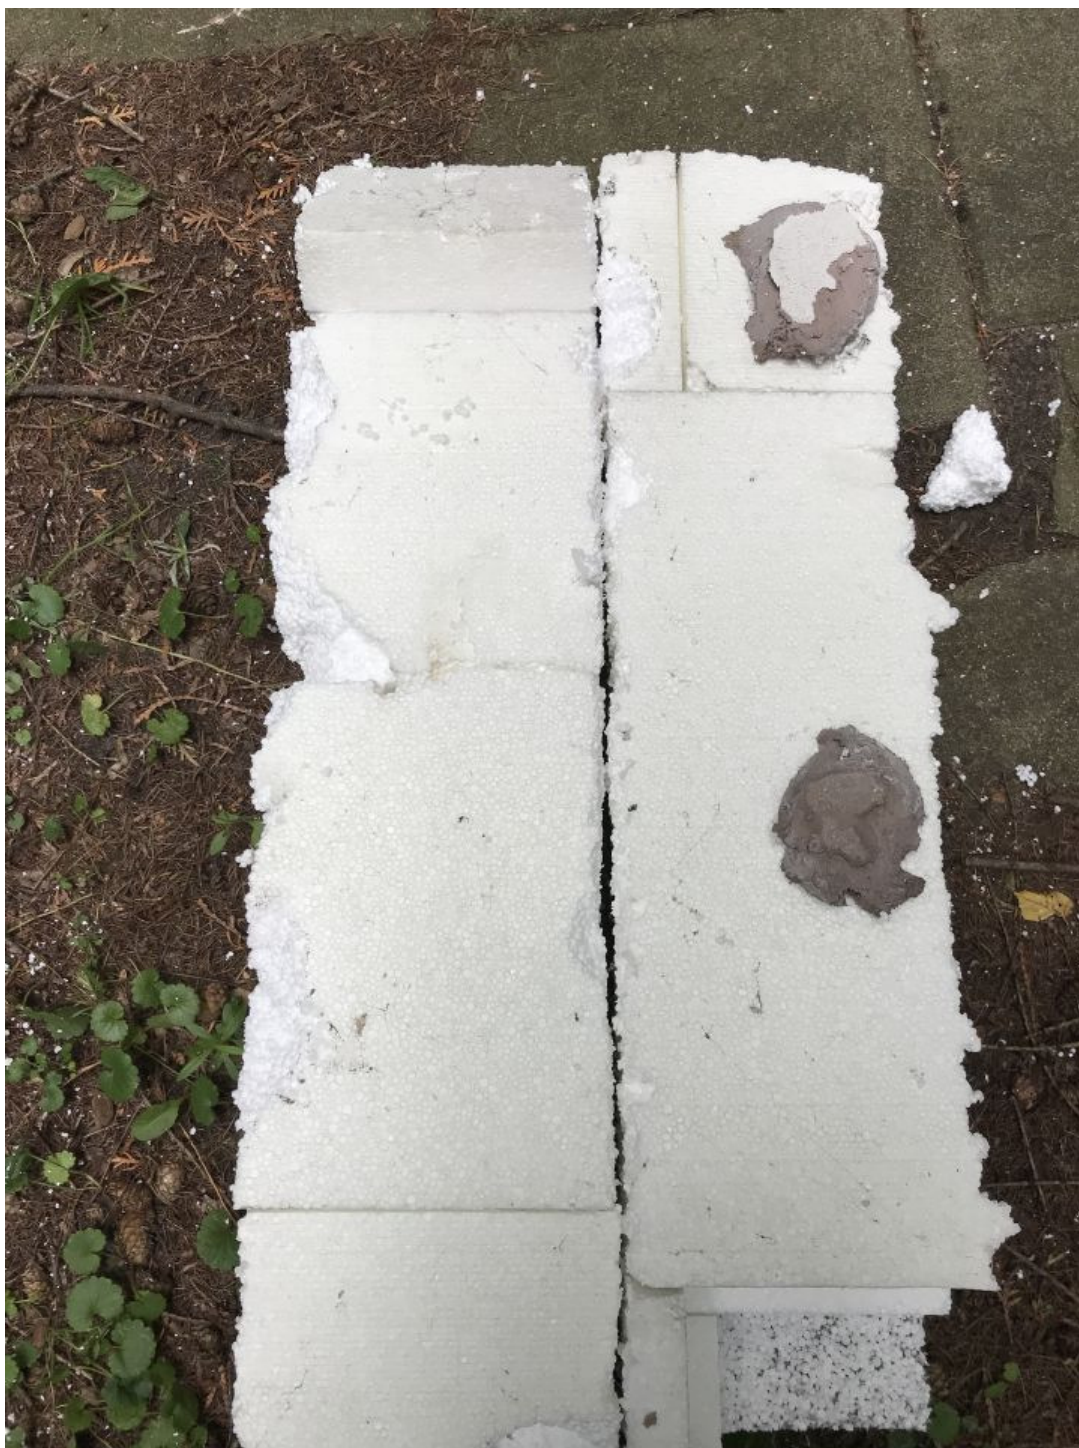
Przy wykonywaniu odkrywek (wycinaniu) fragmentów styropianu stwierdzono, że na dużych powierzchniach styropian jest odspojony od podłoża (przy nacisku cała elewacja się ruszała). Szczególnie miało to miejsce na elewacji północnej.

Miejsca wykonania odkrywek styropianu są zaznaczone na rysunkach o nr 1 do nr 4, a także na załączonej dokumentacji zdjęciowej

Zdjęcia załączone w Serwisie Fotograficznym przedstawiają efekt badań wytrzymałości na odrywanie, a zdjęcia odkrywek pokazują niewłaściwą aplikację kleju do styropianu. Ewidentnie przyczyną uszkodzenia elewacji był brak odpowiedniej przyczepności kleju do podłoża oraz zła aplikacja kleju.
